## 6. STAN AWARYJNY FUNDAMENTU BLOKOWEGO POD KOMPRESOR

## EMERGENCY STATE OF THE BLOCK BASIS UP TO THE COMPRESSOR

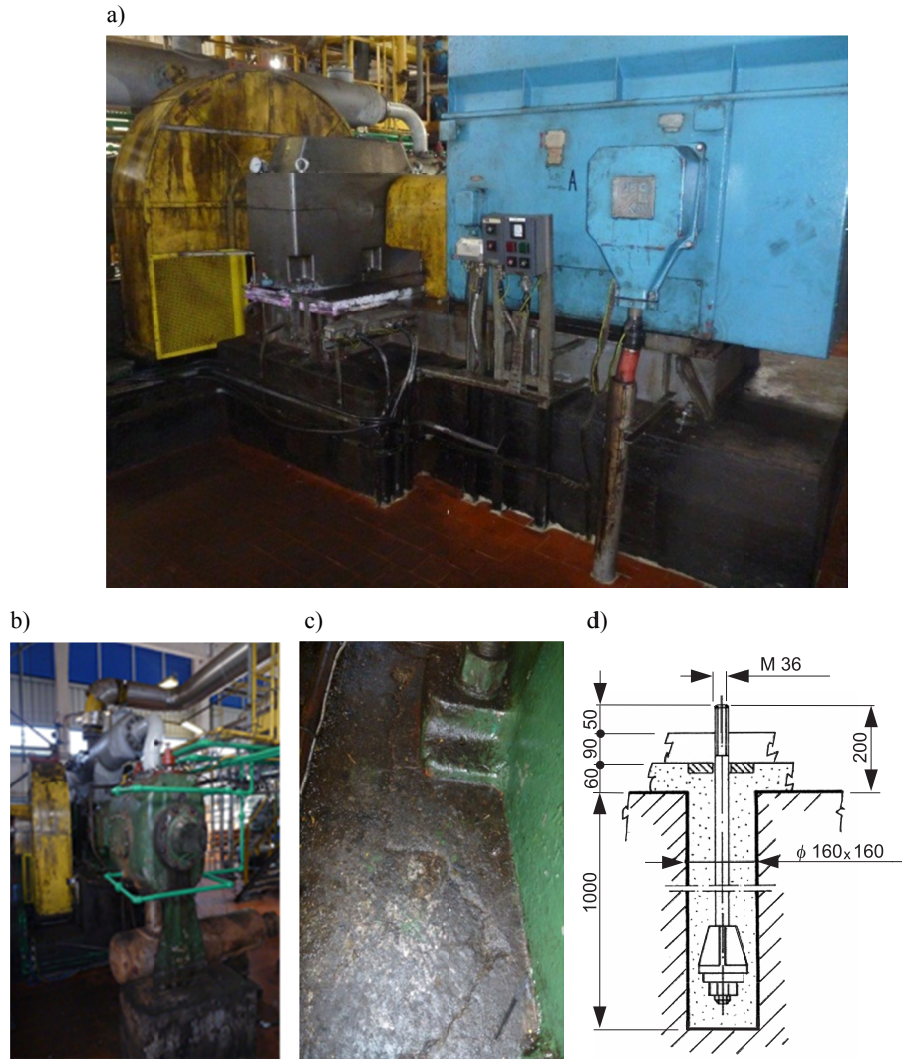
Rys. 2. Fundament blokowy pod kompresor: a), b) widok, c) zarysowanie w miejscu osadzenia śruby kotwiącej, d) rozwiązanie projektowe zakotwienia w miejscu uszkodzenia (rysunek na podstawie archiwalnej dokumentacji projektowej)

Fig. 2. Block foundation up to the compressor: a), b) view, c) outlining stopping at the settling of the anchor screw, d) design solution of the settling at the site of damage (picture based on the archival project documentation)

W czasie oględzin nie stwierdzono głębokich ubytków (wykruszeń) betonu wzdłuż widocznego zarysowania na wierzchu cokołu. Rysa w obszarze gniazda śruby kotwiącej miała maksymalną szerokość rozwarcia równą 0,5 mm (rys. 2c). Nie zaobserwowano lokalnego rozwarstwienia betonu, zarówno na wysokości, jak również w obszarze rzutu cokołów fundamentowych. Na bocznych płaszczyznach cokołów fundamentowych nie stwierdzono występowania widocznych uszkodzeń w postaci zarysowań, należy jednak dodać, że powierzchnia cokołów była intensywnie zabrudzona (zaolejona). Z tego względu ostateczne oględziny powierzchni cokołów zaplanowano po wyłączeniu kompresora z użytkowania i oczyszczeniu cokołów.

Powierzchnia betonu w obszarze śrub kotwiących była bardzo intensywnie zaolejona, a olej zbierał się w miejscach zagłębień, rys i ubytków betonu. W trakcie pracy kompresora olej wypływał z rysy w miejscu zakotwienia śruby, co świadczyło o braku przyczepności między powierzchnią fundamentu w kanale i cementowym wypełnieniem tego kanału.

Na górnej powierzchni fundamentu blokowego, w miejscu osadzenia jednej ze śrub kotwiących stwierdzono lokalne zarysowanie betonu wypełnione olejem oraz poluzowanie śruby kotwiącej. Uszkodzenie zaobserwowano podczas prowadzenia prac remontowych kompresora. Przyczyną uszkodzenia zakotwienia była utrata przyczepności zaprawy cementowej, wypełniającej kanał kotwiący na styku z betonem, będąca następstwem dynamicznych obciążeń wywołanych pracą kompresora. Rysa na przestrzeni czasu wypełniła się olejem.

Głębokość zaolejenia kanałów oraz wielkość strefy bez przyczepności była trudna do oszacowania. Tym samym należało założyć, że zakotwienie śrub w fundamencie było nieskuteczne i wymagało naprawy. Określona na podstawie udostępnionej dokumentacji archiwalnej długość zakotwienia śrub (~1000 mm) była zbyt mała. Wobec zakresu uszkodzeń należało rozważyć konieczność dodatkowego zakotwienia wszystkich śrub w dolnej części fundamentu na głębokość min. 500 mm poniżej poziomu wyprowadzenia cokołów i zmianę sposobu kotwienia z tarcowego na rozporowy.

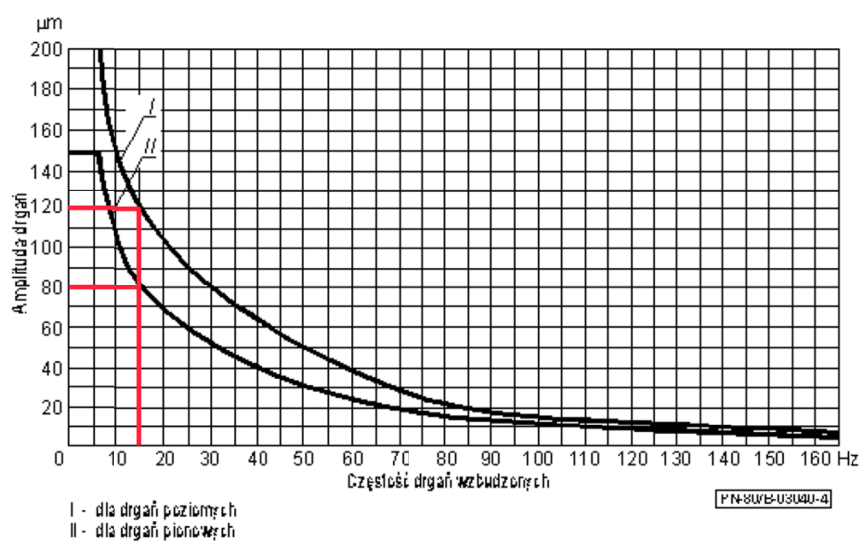
Rys. 3. Wykres dopuszczalnych amplitud drgań wymuszonych ze względu na użytkowanie maszyny według [13]

Fig. 3. Graph of acceptable vibration amplitudes extorted on account of using the machine according to [13]

Maksymalna wartość amplitudy pionowej drgań fundamentu z uwzględnieniem współczynnika dynamicznego, obliczona metodą analityczną, wynosiła 1,52 mm, a metodą MES – 1,36 mm. Uzyskano dobrą zgodność wyników obliczeń z badaniami. Wartości te były jednak większe od wartości granicznych podanych w normie [13],  $A_{max} = 1,52 \text{ mm} > A_{dop} = 80 \text{ }\mu\text{m}$  z uwagi na użytkowanie kompresora.

Jednocześnie przekroczone były normowe, według [13], warunki *Stanu Granicznego Użytkowania* z uwagi na dopuszczalne amplitudy drgań maszyny. W celu likwidacji ponadnormatywnych amplitud drgań oraz zmiany charakterystyki dynamicznej układu fundament-maszyna zalecono, po naprawie fundamentu, zastosowanie podkładek wibroizolacyjnych w miejscach oparcia elementów kompresora na fundamencie blokowym. Zadaniem podkładek będzie zmiana charakterystyki dynamicznej sił wymuszających, przekazywanych na przedmiotowy fundament.
