KOROZJA BIOLOGICZNA ŚCIAN ZEWNĘTRZNYCH

Głównym założeniem artykułu jest zdefiniowanie czynników determinujących walory estetyczne cienkowarstwowych wypraw tynkarskich ścian zewnętrznych ocieplonych metodą BSO-Bezspoinowym Systemem Ocieplania.

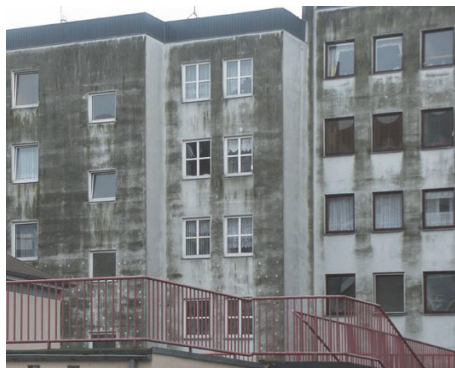
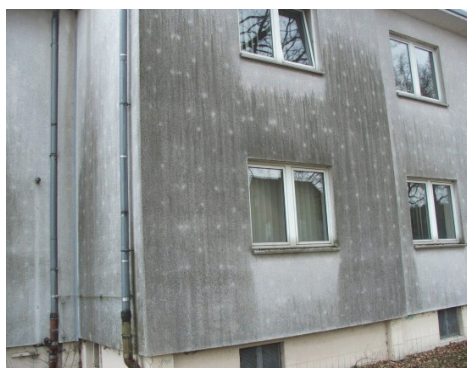
Rys. 2. Budynek zlokalizowany w Bydgoszczy zbudowany w 2013 r. – archiwum autora

Obserwacja elewacji ocieplonych systemem ETICS z użyciem styropianu pozwala na stwierdzenie, że glony porastają głównie elewacje północne oraz zacienione elewacje boczne wschodnie i zachodnie (fot. 2-4).

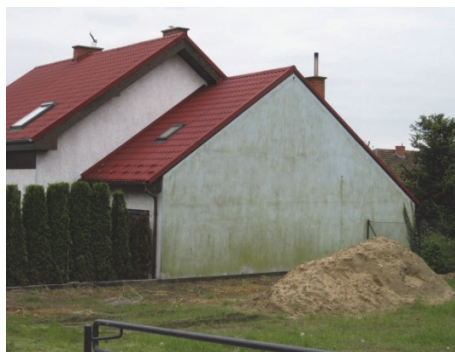
Rys. 3. Rozwój glonów na elewacji budynku przy ul. Kołątaja w Toruniu – archiwum autora

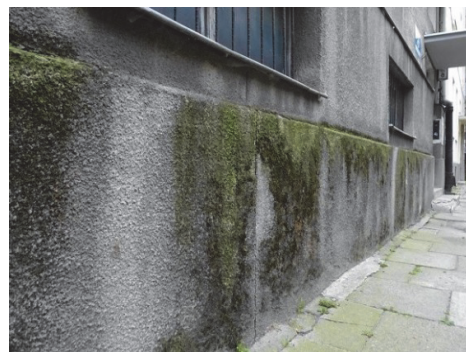
Rys. 4. Elewacja z glonami – budynek w miejscowości Lichnowy – archiwum autora

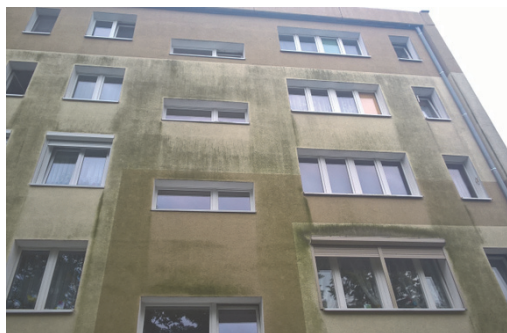
Zmiana kolorystyki elewacji z jasnej na ciemniejszą zmniejsza procent odbicia promieni słonecznych, a tym samym powoduje zwiększoną absorpcję promieni słonecznych i podwyższenie temperatury podłoża (rys. 5). Elewacje malowane farbami o ciemniejszej barwie są pokryte w znacznie większym procencie aerofitami niż elewacje malowane jasnymi barwami (rys. 6).

Rys. 5. Widok ściany wschodniej elewacji o ciemniejszej kolorystyce (archiwum autora)

Glony porastają ścianę budynku o ograniczonym dostępie słońca i ograniczonym ruchu powietrza (rys. 7). Obecność pasów zieleni na elewacji może ujawnić występowanie niektórych mostków termicznych w przegrodach. Na rysunku 5 widoczne ciemne pasy przebiegające na wysokości połączenia płyt stropowych ze ścianą zewnętrzną są tego przykładem.

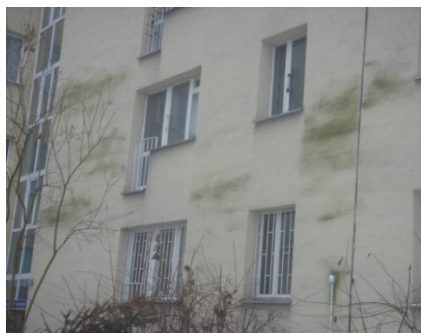
Rys. 6. Porastanie elewacji glonami na jasnej elewacji (archiwum autora)

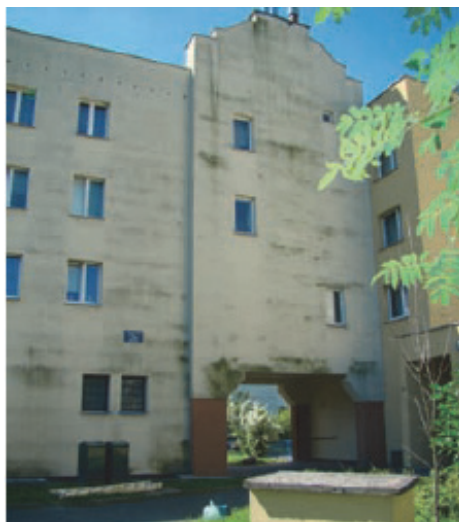
Dodatkowym problemem są nierówności elewacji tworzące wybrzuszenia, na których gromadzi się pył i kurz oraz woda deszczowa. Zdjęcia wykonane w deszczu przedstawiają mokre pasy nierównej elewacji. Na tych płaszczyznach porastają też glony (rys. 8).

Rys. 8. Budynek zlokalizowany w Toruniu zbudowany w 2005r. – archiwum autora

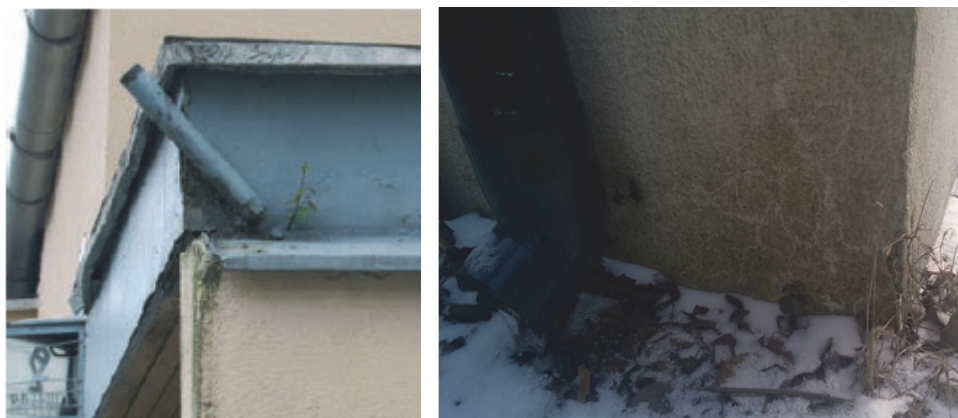
Mankamenty systemów ociepleń mają swoje podstawowe źródło w jakości procesu budowlanego. Glony szybko pojawiają się w miejscach wilgotnych, np. tam, gdzie woda wyciekająca z nieprawidłowo wykonanych obróbek blacharskich stale spływa po ścianie (rys. 9).

Rys. 9. Glony na ścianie północnej z widocznym zagęszczeniem przy rurze spustowej – budynek przy ul. Mohna 2 w Toruniu – archiwum autora
