NIESTANDARDOWE ROZWIĄZANIA TECHNICZNO-KONSERWATORSKIE DLA DREWNIANEJ CERKWI W MIĘKISZU STARYM

DOI: 10.37660/integr.2020.6.2.4

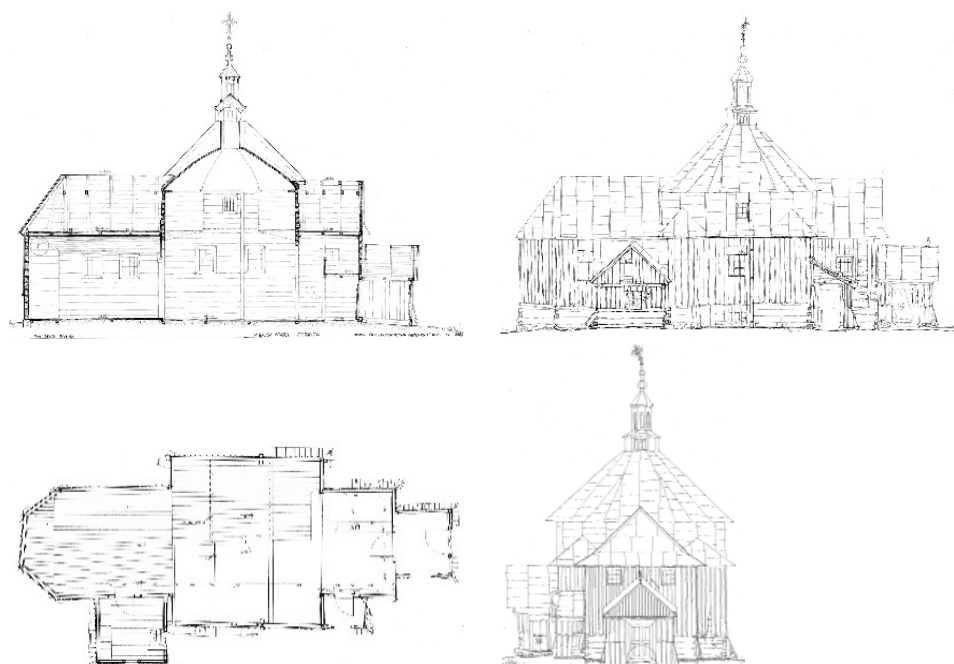
Rys. 1. Mięksisz Stary, inwentaryzacja cerkwi (opracowanie wykonane pod kierunkiem autora)
 Fig. 1. Mięksisz Stary, inventory of the church (prepared under the direction of the author)

W 1989 roku Studenckie Koło Naukowe z Politechniki Krakowskiej wykonało (pod kierunkiem autora) dokładną inwentaryzację cerkwi, podjęte zostały prace zabezpieczające przed zamakaniem podmurówkę pod jej ścianami (rys. 1–3). Na początku XXI wieku zawaliła się zachodnia ściana zakrystii, a w następnych kilku latach runęła kruchta. Cerkiew posiada zabytkową polichromię (wystrój malarski) symbolicznie powiązaną z poszczególnymi jej elementami – na tamburze wspierającym kopułę umieszczono wizerunki proroków, na pendentywach (o konstrukcji pozornej z desek) pojawiają się postacie cherubinów i ewangelistów, a eliptyczna kopuła pozorna z desek nad nawą ozdobiona jest wyobrażeniem nieba. Polichromia ta jest dziś w bardzo złym stanie i pilnie wymaga konserwacji.

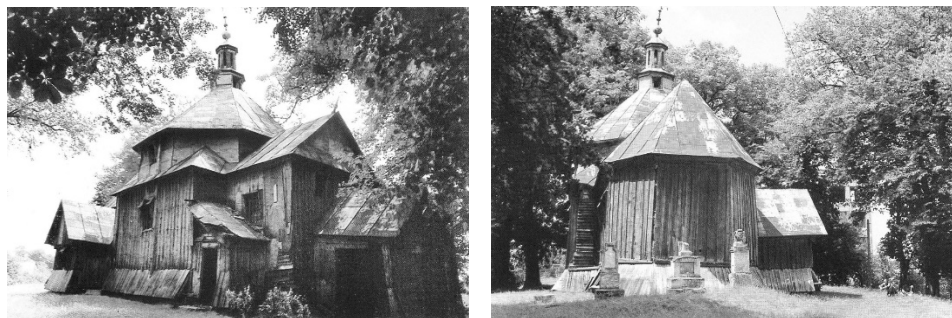
Rys. 2, 3. Mięksisz Stary, cerkiew – stan zachowania w 1989 r. (fot. autor)
 Fig. 2, 3. Mięksisz Stary, church – condition in 1989 (author's photo)

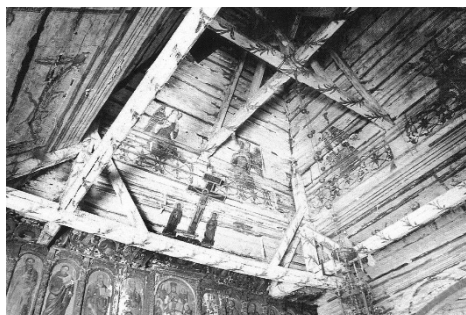
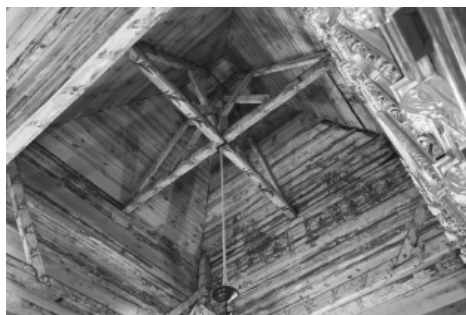
Rys. 4, 5. Gorajec, ośrodek kopuła nad nawą cerkwi – przed remontem i po remoncie (fot. autor)

Fig. 4, 5. Gorajec, pyramidal dome over the nave of the church – before and after renovation (author's photo)

- przeprowadzenie dodatkowych badań – skaniny laserowej, fotogrametrię polichromii, uzupełnienie badań dendrochronologicznych, badanie georadarowe oraz dopełnienie badań architektonicznych i historyczno-artystycznych,
- minimalizację wymiany elementów materialnej struktury cerkwi,
- wprowadzenie dodatkowej struktury wsporczej do wnętrza obiektu umożliwi spokojne prowadzenie prac konserwatorskich polichromii oraz wzmacnianie strukturalne poszczególnych elementów drewnianych, tak by zachować je w maksymalnej możliwej ilości. Swoistym ostrzeżeniem przed kontynuacją dotychczasowej praktyki konserwatorskiej jest remontowana z końcem lat 90., pochodząca z 1586 roku, cerkiew w Gorajcu, w której wymiana polichromowanych elementów drewnianej zrębowej kopuły nad nawą doprowadziła do bezpowrotnej utraty jej wyjątkowej artystycznej wartości (rys. 4 i 5).

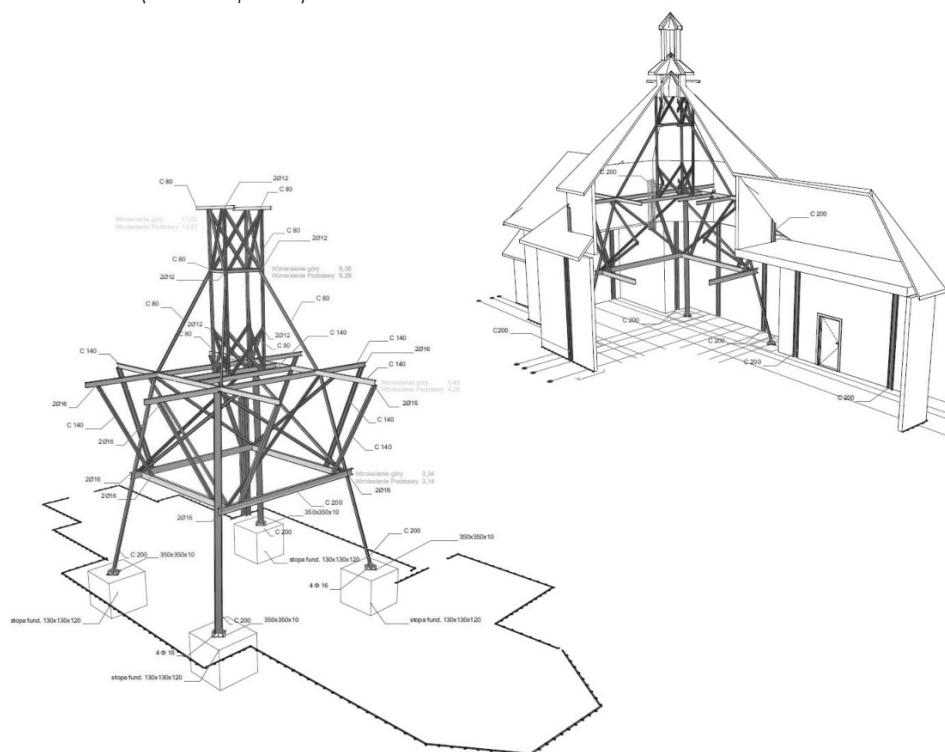
Rys. 6. Mięszysz Stary – stalowa konstrukcja wspierająca budynek cerkwi w trakcie remontu (projekt autora)

Fig. 6. Miększ Stary – steel structure supporting the building of the church during renovation (author's design)

Władzom konserwatorskim zaproponowano więc nietypowe rozwiązanie problemu remontu cerkwi miękiskiej, które po analizach i dyskusjach zostało przyjęte do realizacji. Ta nowa strategia działania umożliwi praktyczne zastosowanie nowych metod i technologii konserwatorskich – wzmacniania strukturalnego materiału drzewnego w jego całym przekroju, nanotechnologiczne wzmacnianie struktury zewnętrznej (ważne dla ratowania „sypiącej się” polichromii) – pozwoli

jednocześnie na zachowanie dotychczasowego widoku malowniczych form tej cennej historycznie budowli (rys. 6–8).

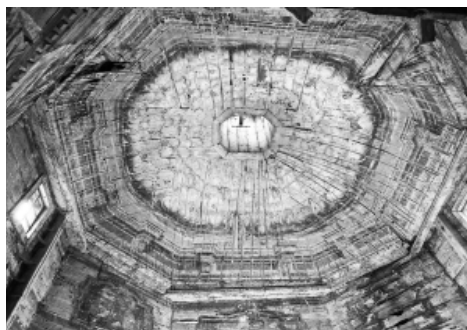
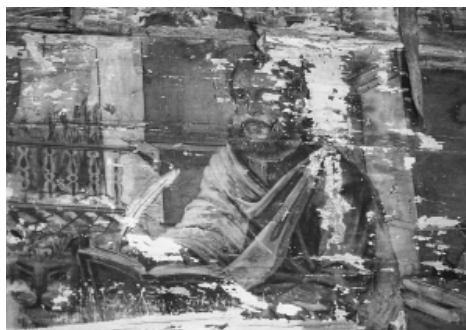
Rys. 7, 8. Międzykisz Stary – polichromia wnętrza nawy (fot. autor, 2019)

Fig. 7, 8. Międzykisz Stary – polychrome of the nave (author's photo, 2019)
