# BUDOWNICTWO OGÓLNE

## Spis treści

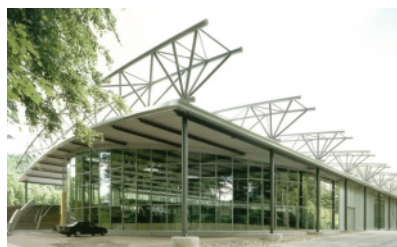
Rys. 3. Przekrycie hali sportowej [25]

- przekrycie hali sportowej o wymiarach  $120 \times 47,9$  m (rys. 3) wg projektu Planungsgesellschaft Architektur + Städtebau Stolpe GmbH, St. Engelbert [25]; halę przekryto 12 kratownicami łukowymi rurowymi dla celów lekkiej atletyki i badmintona w Saarbrücken; kratownice wykonano rur i są o przekroju trójkątnym o wysokości 2,70 m; rok budowy 2000,

Fig. 3. Sport hall roof [25]

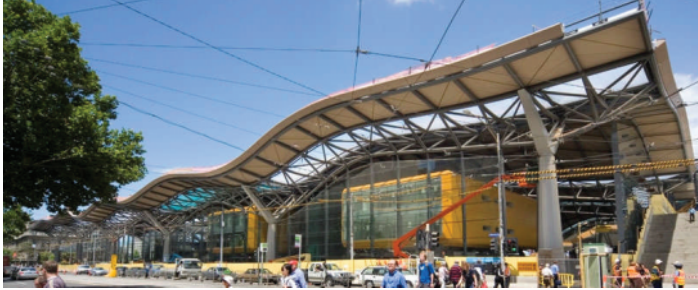
Rys. 16. Przekrycie peronów na dworcu kolejowym w Melbourne

- nad peronami dworca kolejowego w Melbourne (Southern Cross Station); przekrycie przestrzennymi łukami kratownicowymi podpartymi słupami Y wg projektu Grimshaw + Daryl Jackson Architects (architektura) oraz Winward Structures (konstrukcja) [16]; przekrycie ma złożoną geometrię i jest w dwóch kierunkach falowe; wszystkie główne elementy przekrycia wykonane są z rur; górne i dolne pasy kratownic wykonane są z

rur  $\varnothing$  356 mm przy zmiennej grubości ścianek od 6,4 mm do 32 mm; poszczególne kratownice biegnące wzdłuż peronów połączone są kierunku poprzecznym łukami co 4 m wykonanymi z rur  $\varnothing$  356 mm o grubości ścianek od 6,4 do 24 mm; rozpiętość maksymalna łuków sięga 40 m; elementy drugorzędne wykonane są z rur  $\varnothing$  168 mm (rys. 16),

Fig. 16. Platform roof on Melbourne railway station

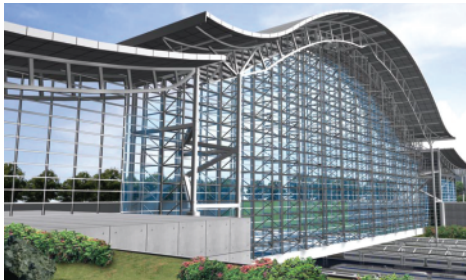
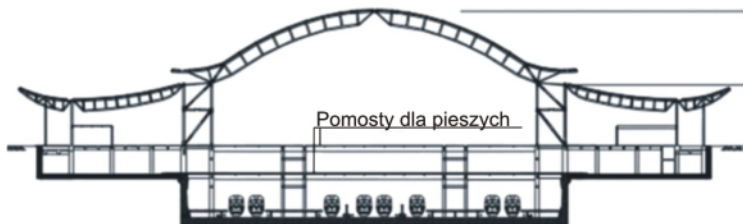
Rys. 17. Przekrycie dworca kolejowego w Kwang-Myeong: a) widok ściany czołowej, b) zewnętrzna kratownica pionowa ściany, c) przekrój poprzeczny budynku

– na dworcu kolejowym w Kwang-Myeong, Korea Płd [3] (rys. 17); rozpiętość nawy głównej 86,10 m, nawy boczne mają szerokość 37,20 m; długość naw wynosi 306 m; pasy słupów ściany o wysokości 36,7 m wykonano z rur  $\varnothing$  168  $\times$  12; skratowania X z prętów  $\varnothing$  22 mm oraz elementy poziomych stężeń ściany z H-194  $\times$  150  $\times$  6  $\times$  9 mm,

Fig. 17. Roof of railway station in Kwang-Myeong: a) front façade view, b) external wall truss, c) cross-section of the building

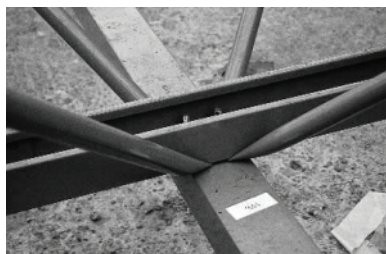
Rys. 3. Systemy połączeń stosowanych w węzłach przekryć przestrzennych

System połączenia Conder-Harley przy zachowaniu ciągłych pasów (zdjęcie John Chilton) [3]

Fig. 3. Connection systems used in nodes of spatial roofs

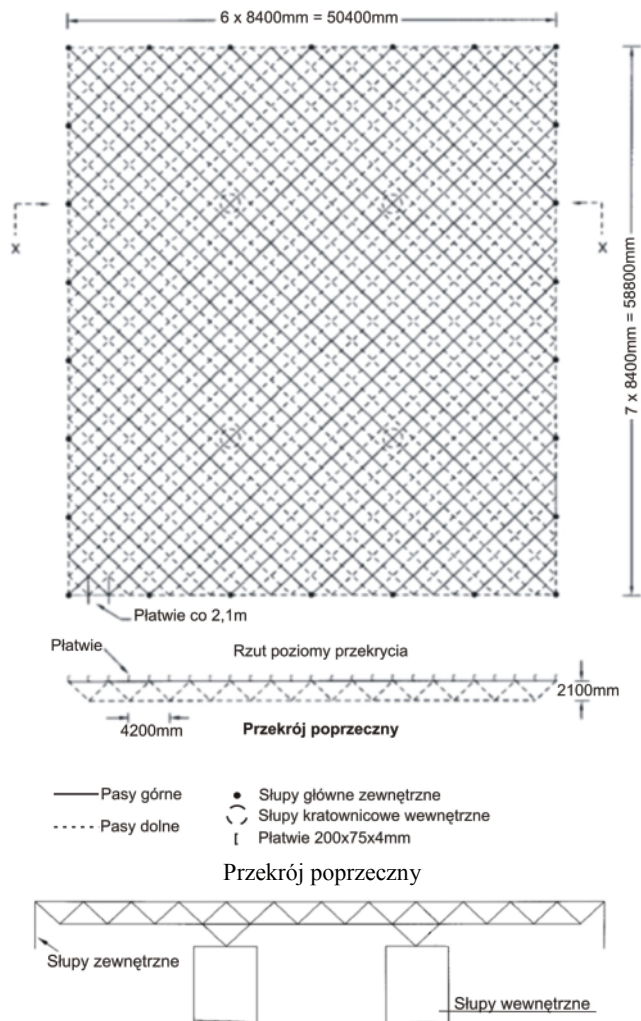
Rys. 4. Przekrycie strukturalną siatką przestrzenną

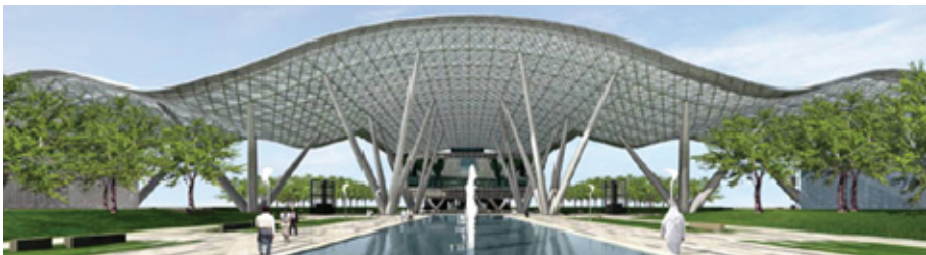
Rys. 6. Przekrycie Qatar Science and Technology Park

- Qatar Science and Technology Park wg projektu Woods Bagot + Alf Seeling, Peter Miglis, Maria Cakarun i Peter Nielsen (architektura) i Connell Wagner (konstrukcja) [28] (rys. 6),

Fig. 6. Roof of Qatar Science and Technology Park

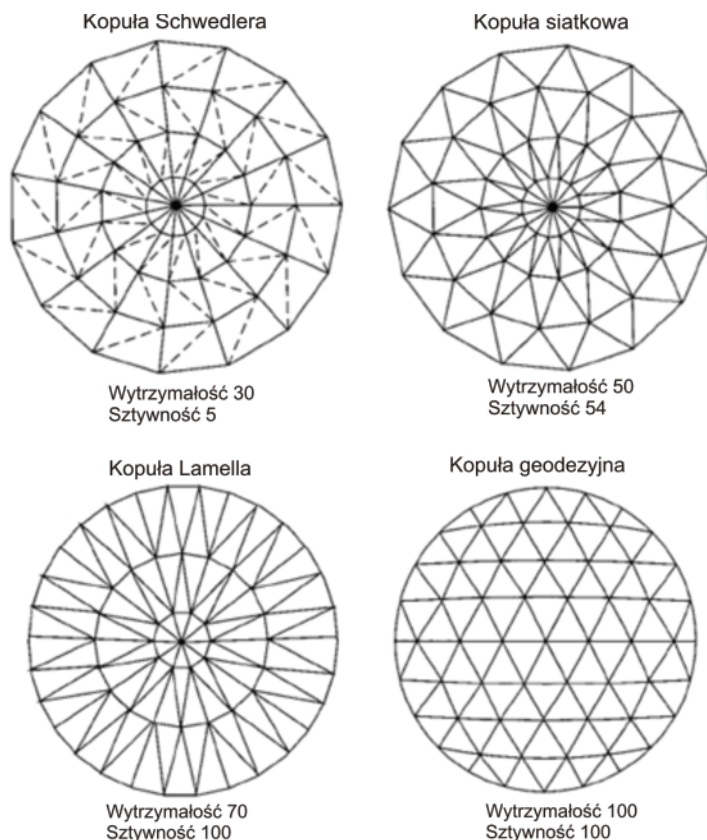
Poniżej przedstawiono interesujące przykłady przekryć kopułami wzniesionymi na rzucie okręgu (rys. 7).

Rys. 7. Jednowarstwowe układy konstrukcyjne kopuł prętowych

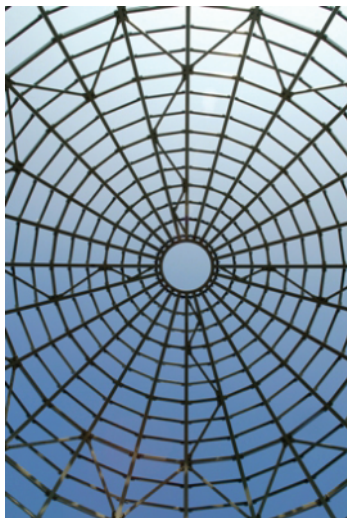
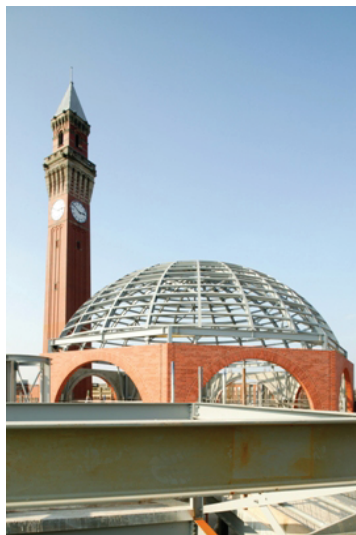
Rys. 9. Przekrycie kopułą sali koncertowej na Uniwersytecie Birmingham

Przekrycie jednowarstwową kopułą żebrową o średnicy 15 m sali koncertowej dla 450-osobowej widowni na Uniwersytecie Birmingham [4] to kolejny interesujący przykład (rys. 9). Kopułę tworzą 24 elementy ułożone radialnie i połączone razem pierścieniem ściskającym na jej wierzchołku; kopułę wykonano z ponad 400 elementów.

Fig. 9. Dome roof under Birmingham University music auditorium

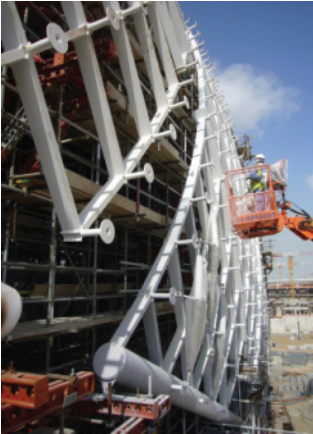
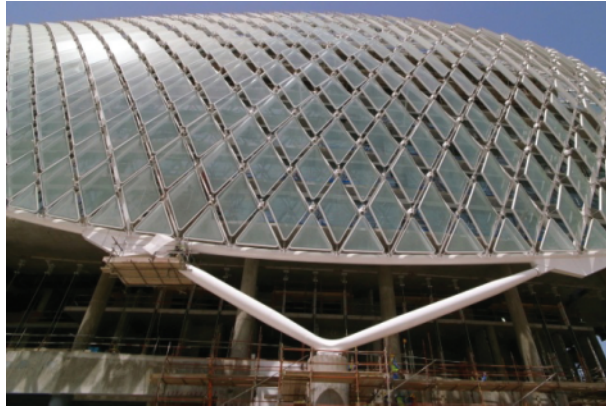
Rys. 10. Powłoka siatkowa z obrotowymi rombowego kształtu szybami osłaniająca budynek Yas Island Marina Hotel w Abu Dhabi

Interesującym przykładem przekrycia powłokami nieobrotowymi wzniesionymi na rzucie nieregularnym jest jednowarstwowa struktura osłaniająca 5800 szklanymi panelami budynek hotelu w Abu Dhabi (Yas Island Marina Hotel) (rys. 10); projekt Asymptote Architecture: Principals Hani Rashid + Lise Anne Couture (architektura) i Schlaich Bergermann und Partner (SBP), Stuttgart + Waagner Biro, Vienna (konstrukcja) [27, 17].

Widok żeber powłoki

Widok fragmentu oszklonej osłony

Fig. 10. Grid shell with pivoting diamond shape glass panels as a curtain of building Yas Island Marina Hotel, Abu Dhabi

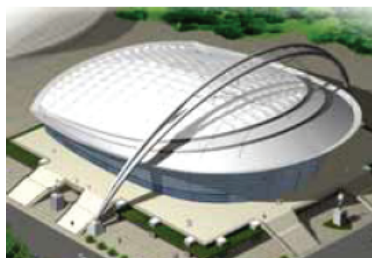
Rys. 18. Przekrycie hali sportowej w FuDan

Hala sportowa w FuDan przekryta jest elementami stalowymi sprężonymi [14]. Sprężone są zarówno przestrzenne kratownice, jak i główny łuk, do którego kratownice podwieszone są szeregiem lin (rys. 18).

Fig. 18. FuDan gymnasium roof

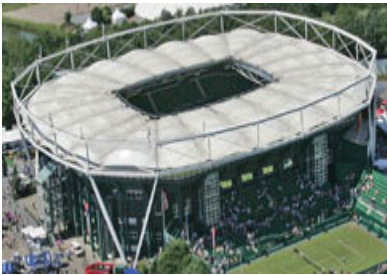
Rys. 25. Przekrycie stadionu tenisowego w Halle

Jednym z ciekawszych przykładów jest przekrycie pierścieniowo-linowe trybun i centralnego kortu tenisowego stadionu w Halle (Gerry Weber Center Court, Halle) [7] (rys. 25), foto: Gerry Weber World wg projektu Streich Architects, Bielefeld (architektura) i Schlaich Bergermann & Partners, Stuttgart; wymiary przekrycia w rzucie  $96,5 \text{ m} \times 84,0 \text{ m}$  oraz wysokość od poziomu terenu  $25,0 \text{ m}$ .

Fig. 25. Tennis stadium roof in Halle

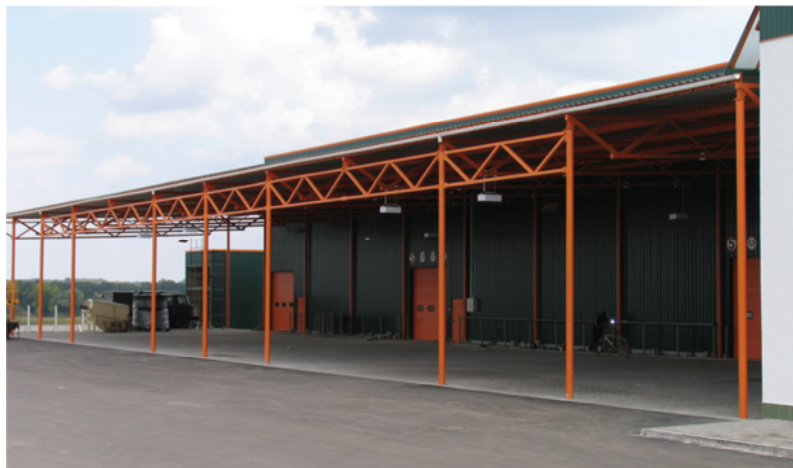
Wiaty została wybudowana w 2006 r. w miejscowości Winnica na Ukrainie. Jest ona dobudowana do hali żelbetowej i pełni rolę zadaszania dla samochodów dostawczych. Dach wiaty jest lekki, kryty blachą trapezową, ułożoną w spadku 5% na płaszczyznach. Ma wymiary 15,5 x 60,0 m. Wszystkie ściany wiaty są ażurowe, nieobudowane, z wyjątkiem ściany hali produkcyjnej, do której przylega wiaty (rys. 1).

Rys. 1. Wykonana konstrukcja wiaty (2006 r.)

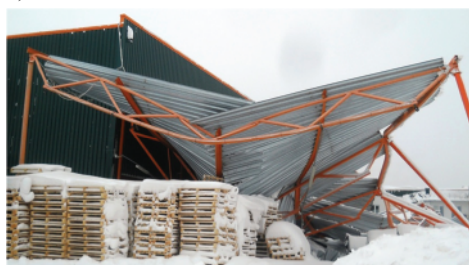
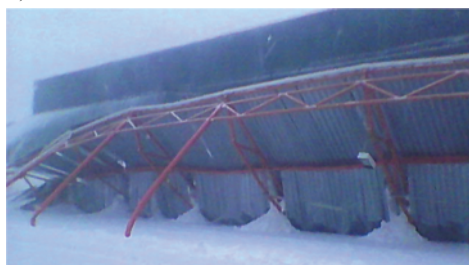
Rys. 4. Zniszczona konstrukcja wiaty (grudzień 2012 r.)

W chwili awarii na dachu wiaty spoczywała warstwa częściowo zleżalego śniegu o grubości około 1 m. Konstrukcję wiaty po wykonaniu oraz po zniszczeniu przedstawiono na rysunkach 3 i 4. Proces zniszczenia wiaty rozpoczął się prawdopodobnie od przekroczenia nośności środkowego pręta pasa górnego dźwigara kratowego, który uległ pionowemu złamaniu, a następnie również wyboczeniu w kierunku poziomym (rys. 4a). Po wyboczeniu tego pręta i powstaniu w jego miejscu przegubu doszło do powstania znacznej siły poziomej, która doprowadziła do przekroczenia nośności na zginanie słupów w zewnętrznej osi A (rys. 4b). Przeciwny rząd słupów, wskutek ich połączenia z mocną konstrukcją żelbetową hali pozostał nieodkształcony. Nie doszło również do pionowego złamania podciągów kratownicowych w osi A, które złożyły się do wewnątrz wiaty wraz ze słupami (rys. 4b). Ostatecznie zawaleniu uległ cały dach wraz ze słupami w zewnętrznej osi A.

Fig. 4. Destroyed structure of the shed (December 2012)

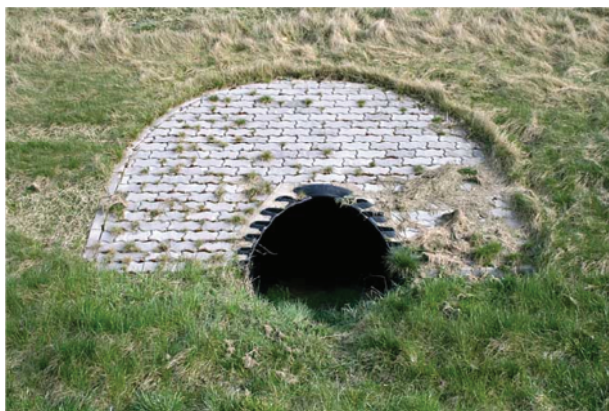
Rys. 1. Przepust dla drobnych ssaków – przejście dolne (źródło: <http://pracownia.org.pl/przejscia-dla-zwierzat>)

- przejścia po powierzchni drogi, dotyczy to nie ogrodzonych fragmentów dróg,
- przejścia dolne – zlokalizowane pod drogą (przepusty) (rys. 1÷3),

Fig. 1. Culvert for small size animals – bottom passage

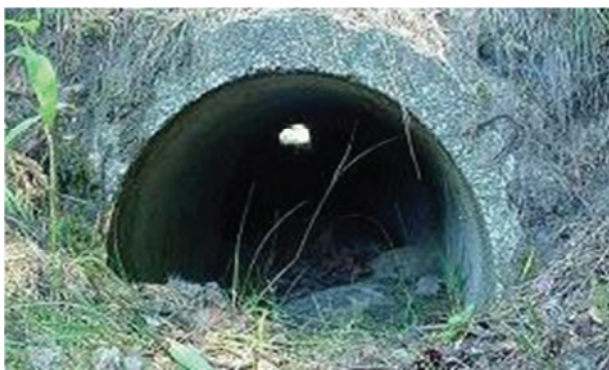
Rys. 2. Przepust dla drobnych ssaków – przejście dolne (źródło: <http://siskom.waw.pl/nauka-srodowisko.htm#9>)

Fig. 2. Culvert for small size animals – bottom passage

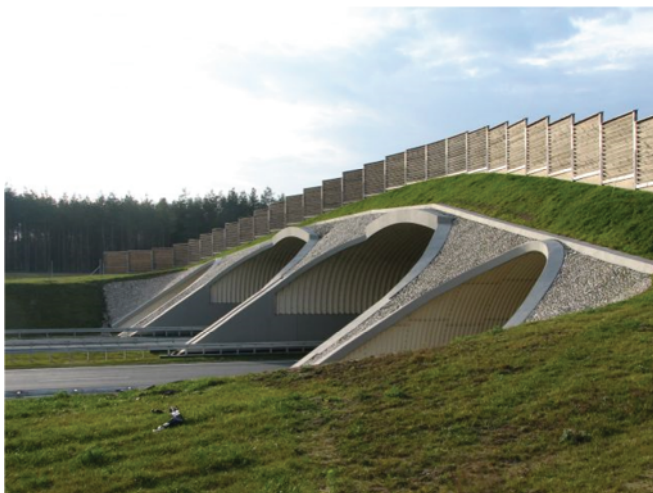
Rys. 4. Przejście górne dla zwierząt – autostrada A-2 źródło: <http://www.gddkia.gov.pl/pl/595/dzialania-ograniczajace-negatywny-wplyw-drog-na-srodowisko-w-fazie-eksploatacji>)

➤ przejścia górne – zlokalizowane nad drogą (zielone mosty, estakady) (rys. 4, 5).

Fig. 4. Upper passage for animals – Highway A-2

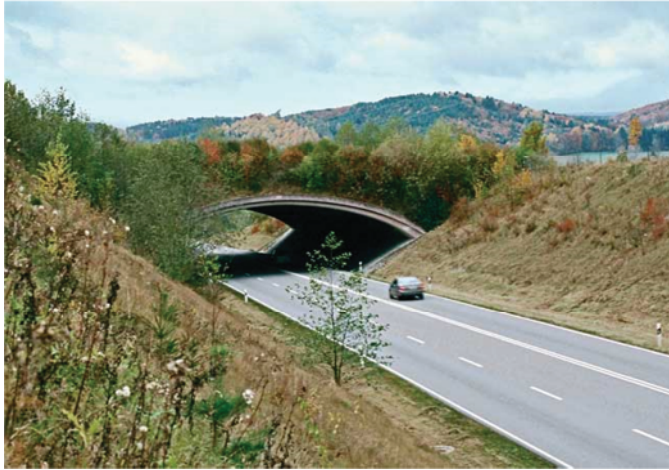
Rys. 5. Przejście górne (źródło: <http://pracownia.org.pl/przejscia-dla-zwierzat>)

Fig. 5. Upper passage

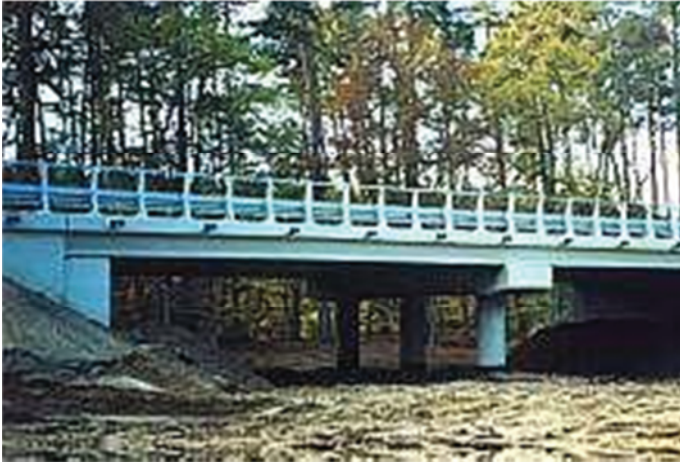
Rys. 6. Przejście pod estakadą. Zbyt mała wysokość przejścia, brak odpowiedniego zagospodarowania (źródło: <http://siskom.waw.pl/nauka-srodowisko.htm#9>)

- w przypadku przejść dolnych:
  - zbyt małe światło obiektów (chodzi o wymiary przekroju poprzecznego),

Fig. 6. Passage under estacade. Too small vertical opening, lack of appropriate landscape finishing

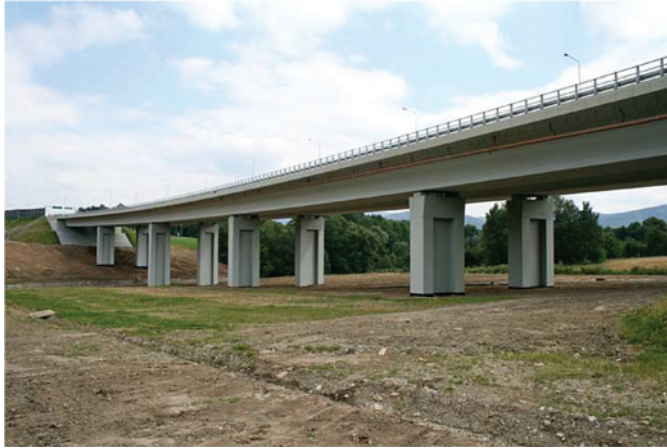
Rys. 7. Przejście dolne pod estakadą. Zwraca się uwagę na ubogie zagospodarowanie przestrzeni pod pomostem estakady (źródło: <http://pracownia.org.pl/przejscia-dla-zwierzat>)

- zbyt mała szerokość przejścia spowodowana rozbudowanymi przyczółkami obiektu mostowego i skarpami oporowymi,

Fig. 7. Bottom passage under estacade. Landscape finish of area below the superstructure of estacade is very poor

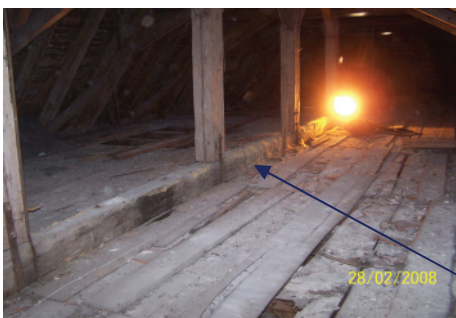
Rys. 3. Widok poddasza oraz schemat statyczny więźby dachowej w części „A”

Najłabszym elementem konstrukcyjnym więźby dachowej okazała się podwalina, zlokalizowana w jego części „A” (rys. 3).

Fig. 3. A view of the attic and a static scheme of wooden roof construction of part „A”

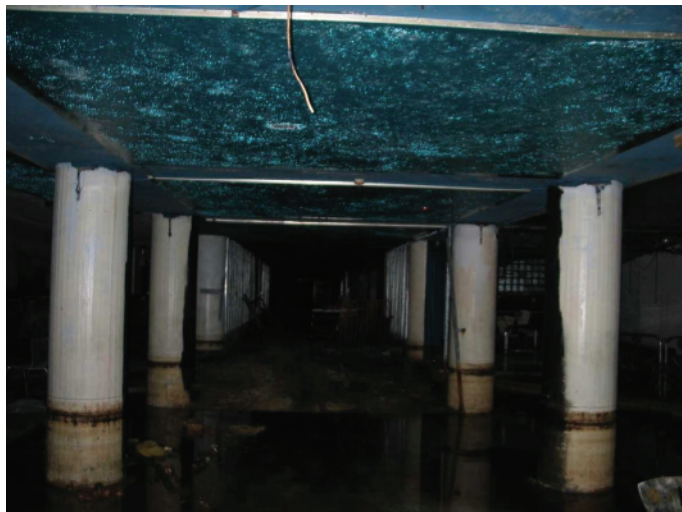
Rys. 2. Widok ogólny głównej sali schronu z układem słupów podpierających strop  
Fig. 2. View of the main hall of the shelter with pillars supporting slab deck

Strop, o rozpiętości całkowitej 16,0 m w świetle ścian, oparty jest na ścianach zewnętrznych na długości 1,5 m (na warstwie poślizgowej z papy) oraz na okrągłych słupach o średnicy 0,7 m (rys. 2). Słupy umieszczone są w dwóch rzędach, w liczbie 12 i 8 sztuk i są rozstawione wzdłuż sali głównej co 4,3 m osiowo. Rozpiętość poszczególnych przęseł płyty stropowej wynosi: 5,7, 4,6 i 5,7 m. Wysokość sali głównej wynosiła pierwotnie 2,6 m w świetle między posadzką a stropem (rys. 3).

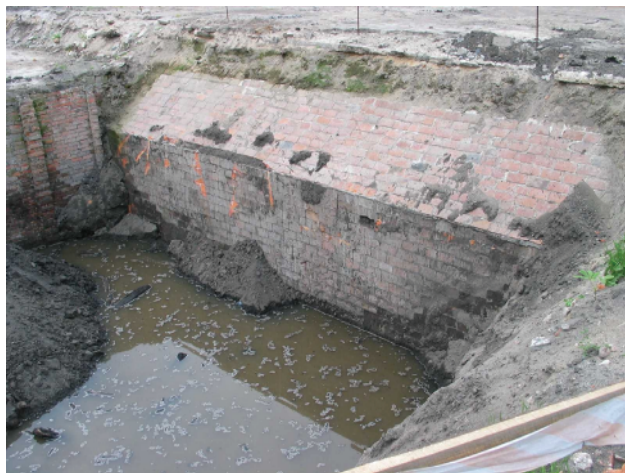
Rys. 4. Widok fragmentu ściany podłużnej schronu i czerpni powietrza

nośna 1,4 m, beton posadzkowy 40 cm (na przewody instalacji odwadniania) w części sali głównej. W obiekcie został wykonany system odwadniania - schowany w posadzce, ułożonej na płycie dennej. W posadzce pozostały widoczne punkty odpływu i kanały odpływowe. Warstwy stropu miały być następujące: płyta górna 1,40 m, beton spadkowy do 25 cm, izolacja z 3 warstw papy 1 cm, beton dociskowy 6 cm. Na ścianach bocznych zaprojektowano szlichtę wyrównawczą, izolację pionową z 2 warstw papy ze ścianką dociskową murowaną z cegieł wzmocnioną co 2,0 m filarkami. W projekcie archiwalnym wysokość ścianki dociskowej zaprojektowano na 2,0 m. Na pozostałej części ścian zaprojektowano tylko izolację z 2 warstw papy, jednakże w istniejących odsłonięciach ścian schronu widać, że warstwę dociskową wykonano na całej wysokości ścian, łącznie ze skosami na płycie stropowej (rys. 4). Przy obiekcie znajdują się dwie czerpnie/wyrzutnie powietrza, usytuowane przy ścianie południowej, podłączone do dwóch wentylatorów (rys. 4).

Fig. 4. View of the part of longitudinal wall of the shelter and an air intake chamber

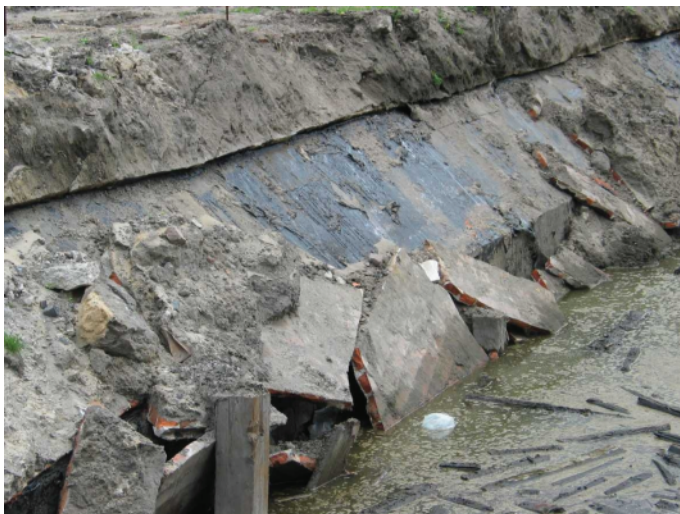
Rys. 5. Widok uszkodzeń izolacji i ścianki dociskowej. Zalanie wykopu wodą napływającą ze studni artestyjskiej

Fig. 5. View of damaged insulation and pressure wall. Trench flooding with water from artesian well

- uszkodzenia warstwy dociskowej izolacji przeciwwodnej ścian zewnętrznych (rys. 5),
- długotrwałe zalanie pomieszczeń wodą opadową i gruntową (rys. 2),
- zawilgocenie betonowych ścian (rys. 6),
- lokalną korozję zbrojenia płyty stropowej (rys. 7).

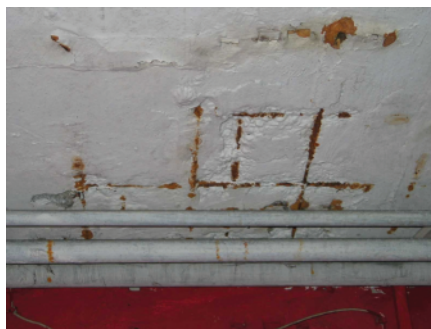
Rys. 7. Korozja zbrojenia płyty stropowej

Fig. 7. Corrosion of deck reinforcement

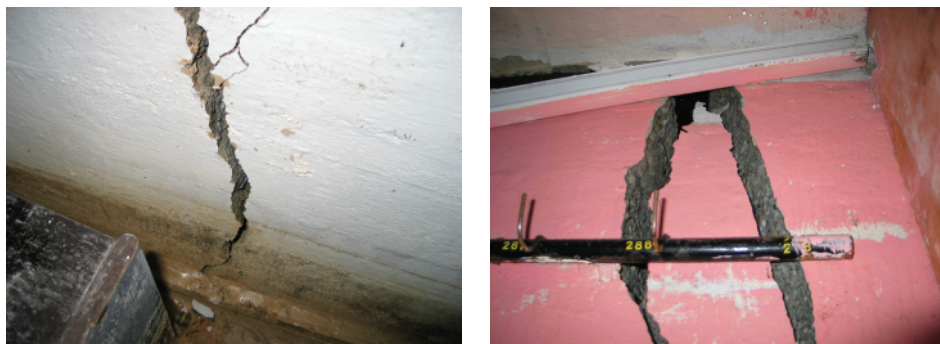
Rys. 8. Pęknięcie zewnętrznej ściany poprzecznej schronu

Fig. 8. Cracking of the outer transversal shelter wall

Awaria konstrukcji schronu polegała na pęknięciu poprzecznych ścian zewnętrznych o gr. 3,0 m na całej ich grubości i wysokości (rys. 8), zarysowaniu płyty dennej, osiadaniu (o ok. 10 cm) i obrocie ściany zewnętrznej od strony wykopu (rys. 9) oraz powstaniu szczeliny na styku płyty stropowej i ściany zewnętrznej (rys. 10). Spękaniu uległy też pozostałe ściany wewnętrzne w schronie, znajdujące się na linii pęknięcia (rys. 1).

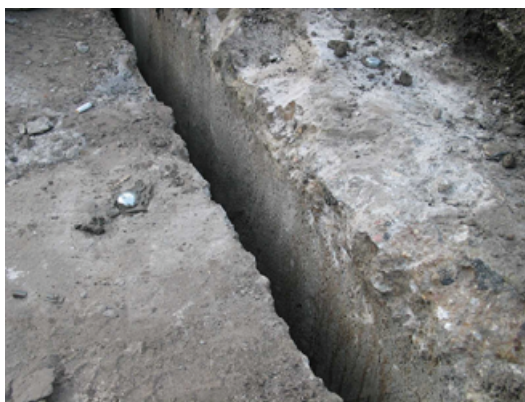
Rys. 9. Szczelina powstała na styku ściany zewnętrznej i płyty stropowej schronu

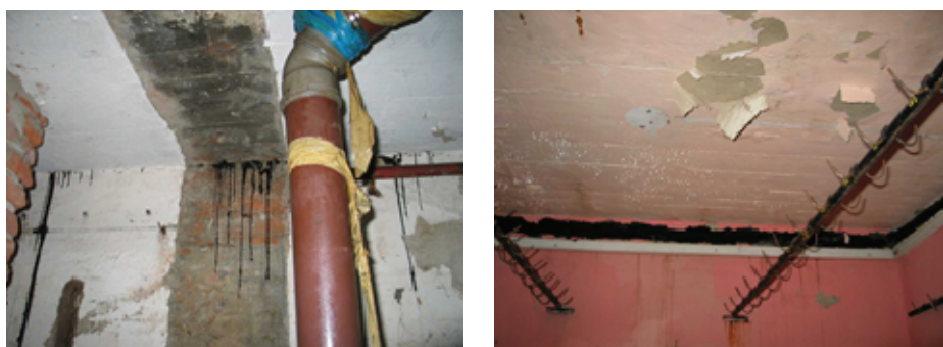
Rys. 10. Oparcie płyty stropowej na ścianie zewnętrznej od wykopu – przed i po awarii

Fig. 10. Supporting of deck slab on outer wall from trench side – before and after the failure

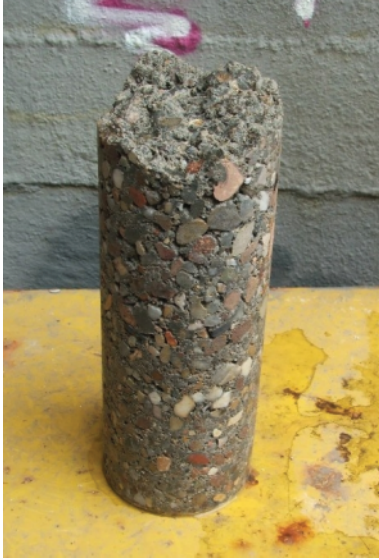
Rys. 11. Odwiert próbki betonu  
Fig. 11. Sample of concrete core

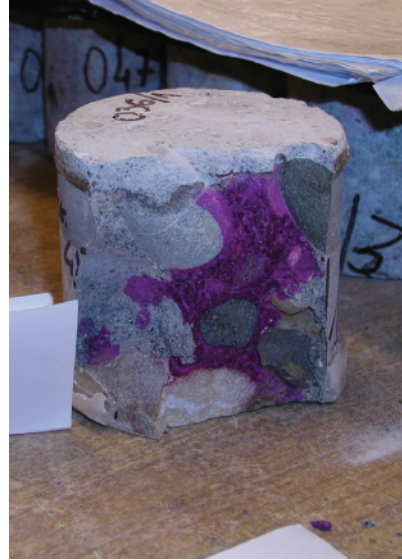
Rys. 12. Głębokość karbonatyzacji  
Fig. 12. Sample after carbonation test

Pomierzona wartość karbonatyzacji betonu we wnętrzu obiektu nie przekraczała 30 mm. W ścianach zagłębienie prętów zbrojeniowych jest  $> 60$  mm – karbonatyzacja betonu nie zagraża trwałości zbrojenia. Jedynie w konstrukcji słupów pręty główne położone są ok. 40-45 mm od powierzchni zewnętrznej słupa i za kilkanaście, kilkadziesiąt lat proces karbonatyzacji może osiągnąć powierzchni zbrojenia.

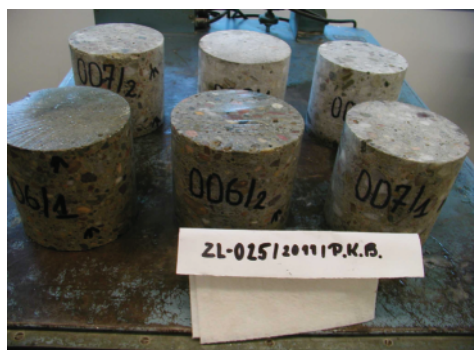
Rys. 13. Próbkę do badań wytrzymałości na ściskanie

Wykonane niszczące i nieniszczące badania wytrzymałości betonu wykazały, że ma on zróżnicowaną wytrzymałość – od betonu klasy C8/10 do betonu klasy C35/45. Duża jest jednak niejednorodność betonu.

Fig. 13. Samples of concrete cores for strength examination

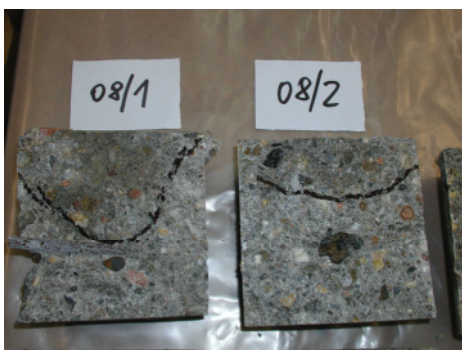
Rys. 14. Oznaczenie głębokości wnikania wody

Fig. 14. Determination of water penetration depth

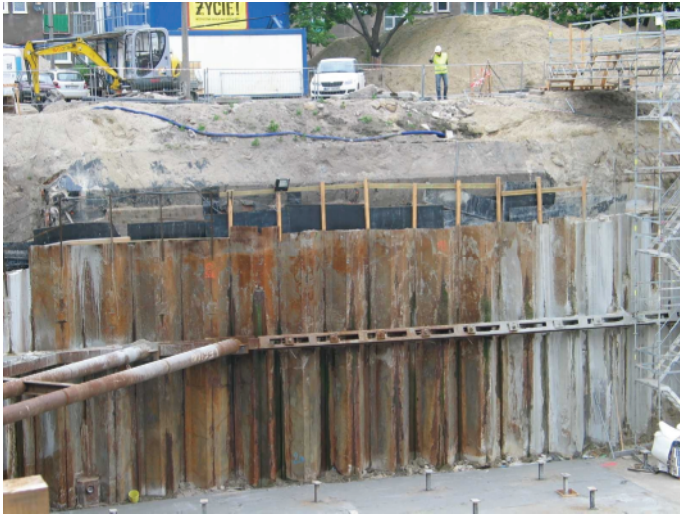
Rys. 15. Podparcie w jednym poziomie ścianki szczelnej wykopu wzdłuż schronu  
 Fig. 15. One-level support of steel Larsen wall along shelter wall

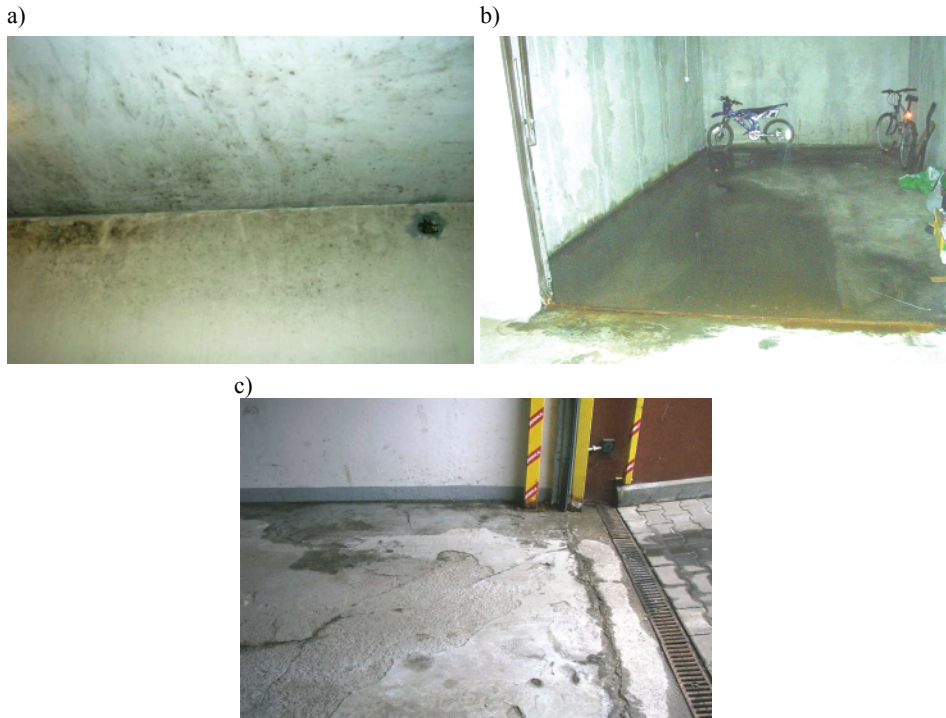
Rys. 3. Przykłady uszkodzeń wewnątrz budynków:

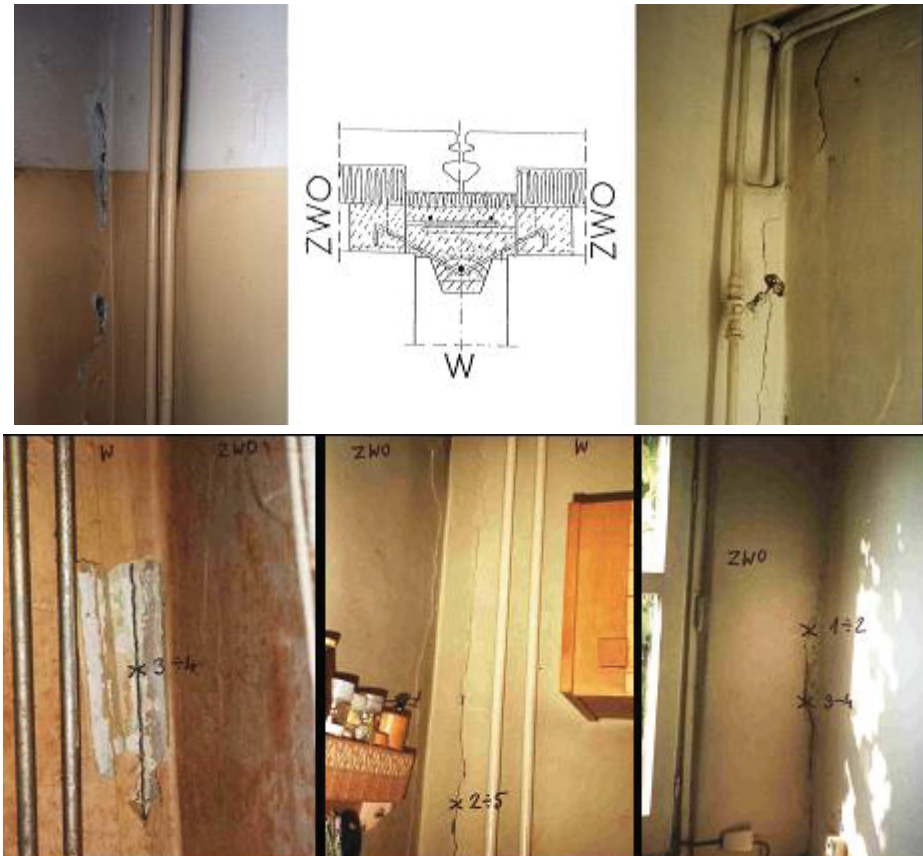
Rys. 4. Przykłady zarysowania złączy ZWO-W-ZWO [14]

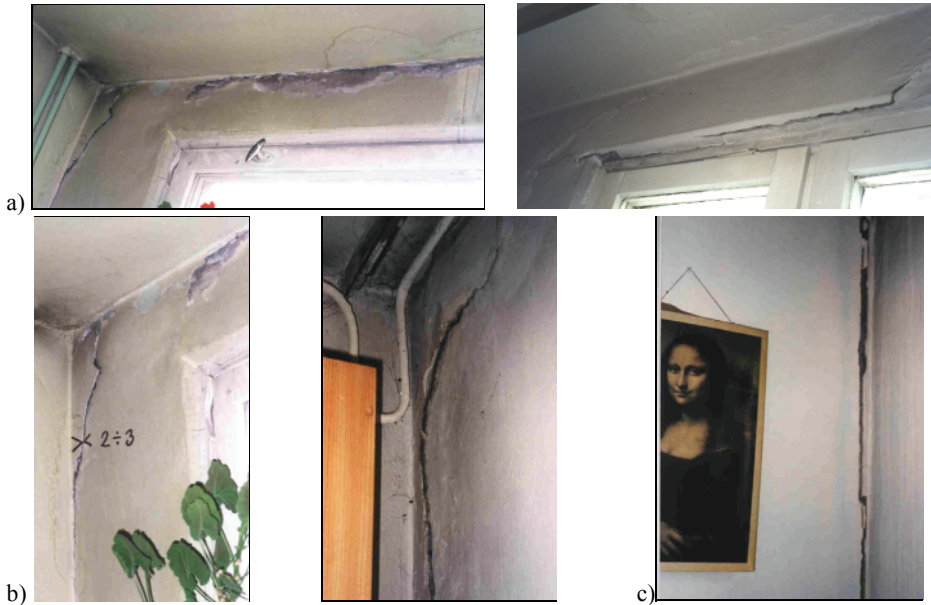
Rys. 5. Przykłady uszkodzeń wskutek zlikwidowania szczeliny dylatacyjnej pomiędzy stropem a górną krawędzią ściany ZWO: a) ścięcia górnego naroża ścian ZWO, b) towarzyszące zarysowania w złączach pionowych ZWO-W-ZWO, c) szczelina o szerokości 5-8 mm między ścianą ZWO i ścianką działową usytuowaną w połowie długości ściany ZWO [14]

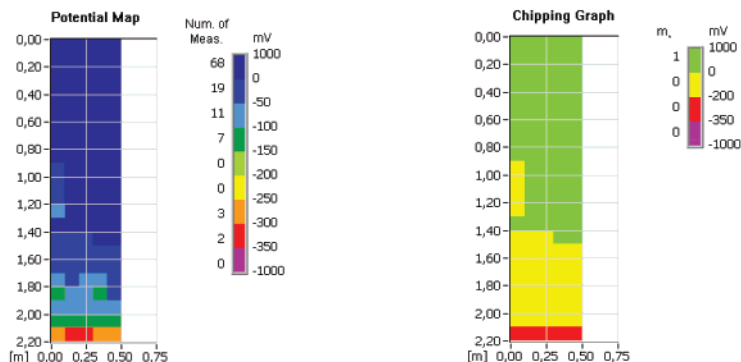
Rys. 4. Węzeł W3 – mapa potencjałów i zniszczenia, siatka 100x100 mm [5]

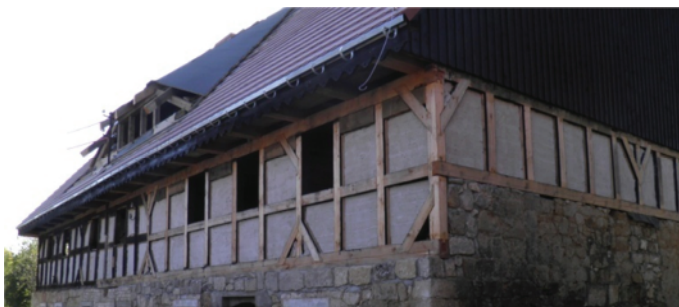
Rys. 3. Ściany pierwszego piętra, widok od strony północno-wschodniej

Fig. 3. Walls of 1st floor, the view from the north-eastern side

Ściana szkieletowa pierwszego piętra składa się z konstrukcji nośnej w postaci słupów, rygli, podwalin, ocepów, zastrzałów, mieczy z drewna litego (rys. 2, 3). Sztywność podłużna ścian w ścianie zachodniej zapewniona jest poprzez zastosowanie zastrzałów (rys. 2), zaś w pozostałych ścianach przez miecze (rys. 3). Część nośnych elementów ścian została wymieniona na nowe (rys. 3, 4).

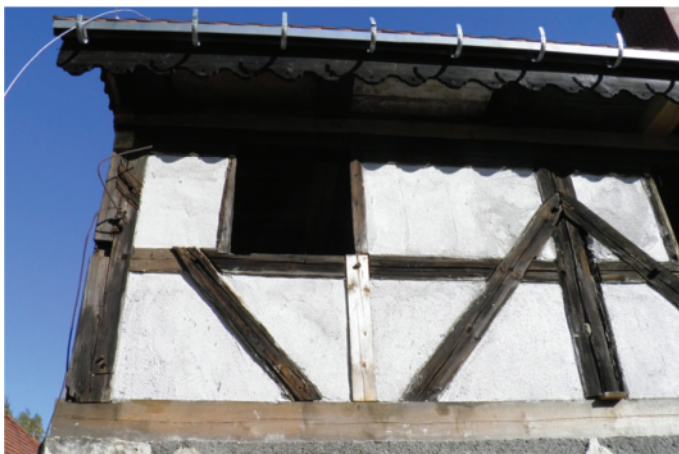
Rys. 4. Ucięty fragment zastrzału. Słup po prawej stronie niewłaściwie oparty na nowej podwalinie za pomocą drewnianej podkładki

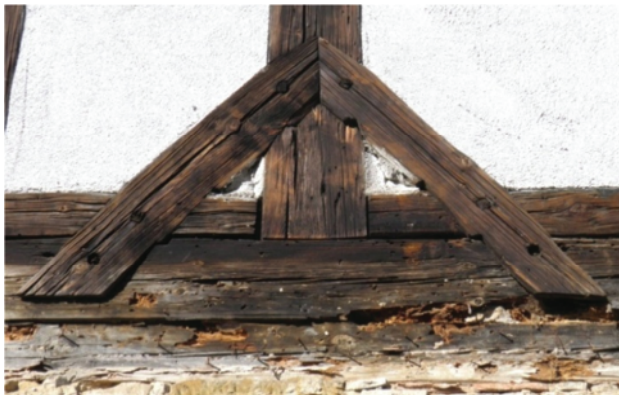
Rys. 6. Spękane podłużnie oraz skorodowane drewniane elementy konstrukcji ściany

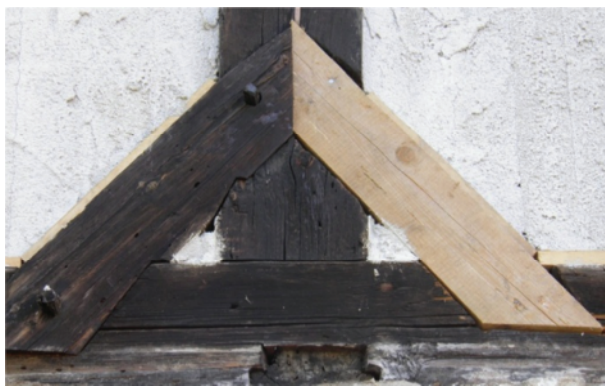
Rys. 7. Niewłaściwie wykonane połączenie starych i nowych elementów ściany

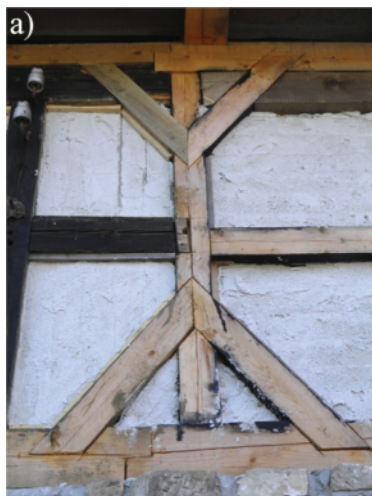
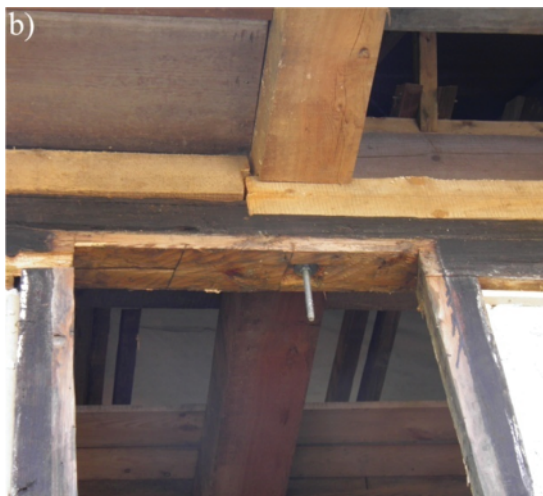
Rys. 8. Niewłaściwie wykonane połączenia elementów ściany

Fig. 8. An incorrect joint between wall elements

Połączenia nowych elementów dokonano za pomocą gwoździ. Część nowych połączeń została wykonana przy użyciu jednego gwoźdza i dodatkowo niewłaściwie spasowana (rys. 7). W węzłach nie odtworzono pierwotnej geometrii elementów, np. dolnego miecza (rys. 7), przez co elementy nie spełniają swojej roli konstrukcyjnej (nie są w stanie przetransmitować sił rozciągających). Na rysunku 8a widoczny jest brak jakiegokolwiek połączenia rygla ze słupem. Inny jest również przekrój rygli (starego-pierwotnego i nowego) po dwóch stronach słupa. Nowe połączenia wzdłużne oczepów, na nakładkę prostą, zostały wykonane nieprawidłowo. Zakłady są zbyt małe, wg informacji zawartych w literaturze przedmiotu nie powinny być one mniejsze niż 1,5-2 wysokości elementu [6, 11]. Ponadto wykonane połączenie tego typu, nieprzenoszące momentu zginającego, nad oknem (rys. 8b) jest niewłaściwe.

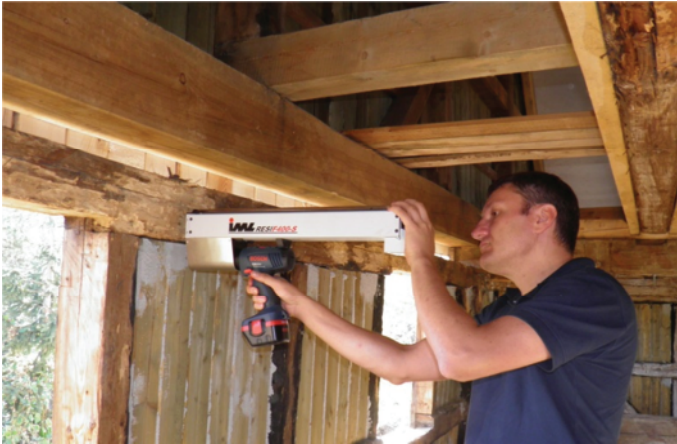
Rys. 10. Pomiar z użyciem rezystografu

Fig. 10. A measurement by using resistograph

Badania wykonano z użyciem rezystografu IML RESI F-400S (rys. 10). Wyniki badań przedstawiono w postaci wykresów zależności amplitudy oporu od głębokości odwiertu. Przykładowy wykres przedstawiono na rysunku 11.

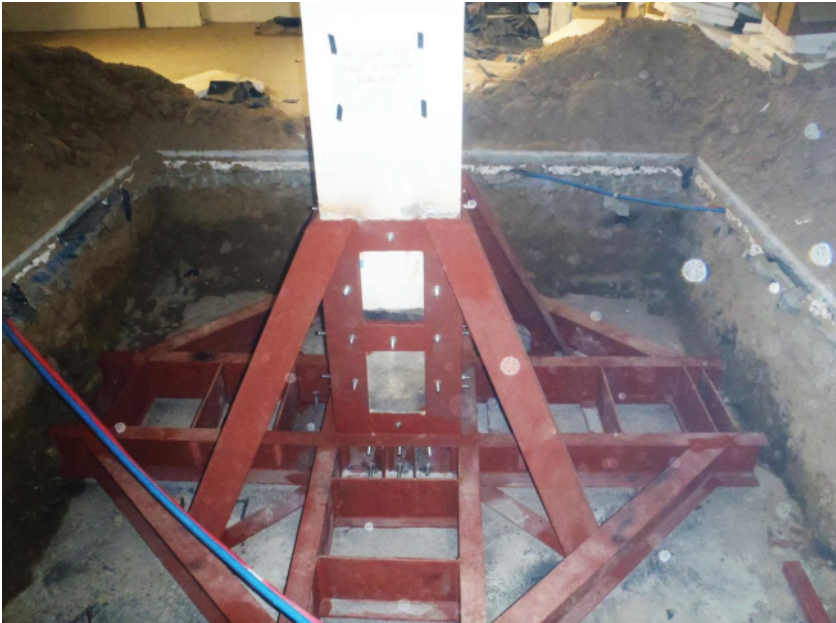
Rys. 7. Realizacja wzmocnienia słupów silnie obciążonych

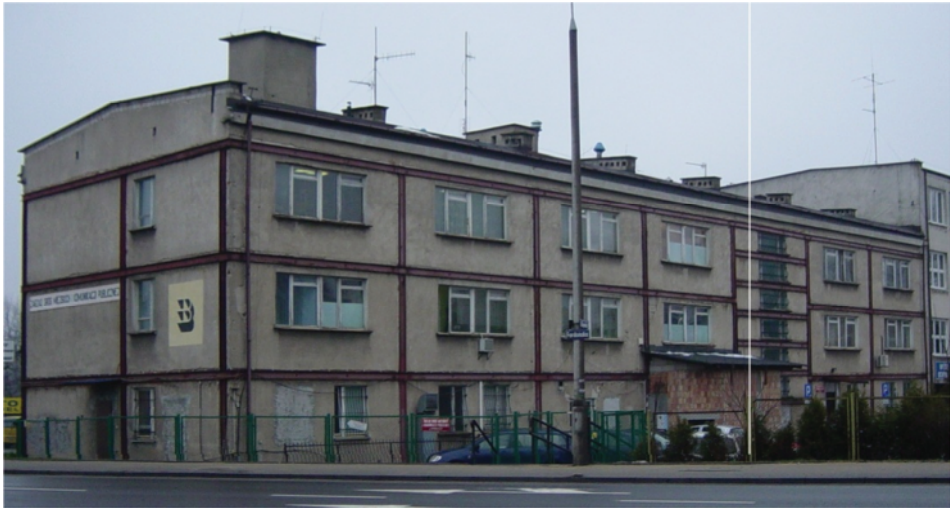
Rys. 1. Obiekt nr 4

Budynek biurowy trzykondygnacyjny całkowicie podpiwniczony (rys. 1). Posadowiony bezpośrednio na ławach ciągłych, żelbetowych o szerokości 1,80 m. Podłoże fundamentów budynku stanowią ekspansywne ily trzeciorzędowe serii poznańskiej. Ściany budynku o grubości 42 cm wykonane są z cegły ceramicznej pełnej na zaprawie cementowo wapiennej. Układ konstrukcyjny budynku jest poprzeczny.

Na obiekcie wystąpiły liczne rysy, spękania, rozwarstwienia poziome, deformacje posadzek. Repery założono na zewnątrz budynku na przedłużeniu ścian poprzecznych oraz 4 repery wewnątrz na korytarzu (rys. 2a). Pomiary prowadzone były przed i w trakcie wymiany podłoża gruntowego pod ławami fundamentowymi. Kolejnym etapem prac zabezpieczających było założenie ściągniętych spinających ściany i opasek stalowych na zewnątrz budynku (rys. 1).

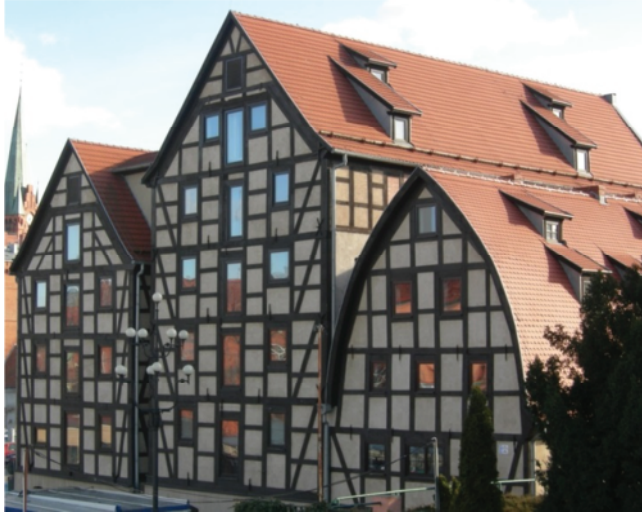
Rys. 3. Obiekt nr 5

Jest to obiekt zabytkowy z końca XVIII i początku XIX wieku, składający się z 3 segmentów (rys. 3). Jeden segment jest murowany i nie jest podpiwniczony, natomiast pozostałe dwa są drewniane i mają murowane piwnice. Obiekt posadowiony jest bezpo-

średnio na warstwie 0,7 m gliny zagęszczonej ułożonej na ruszcie drewnianym składającym się z belek sosnowych. Niżej zalegają torfy o miąższości około 1,0 m i poniżej nich piaski fluwialne oraz ily trzeciorzędowe.

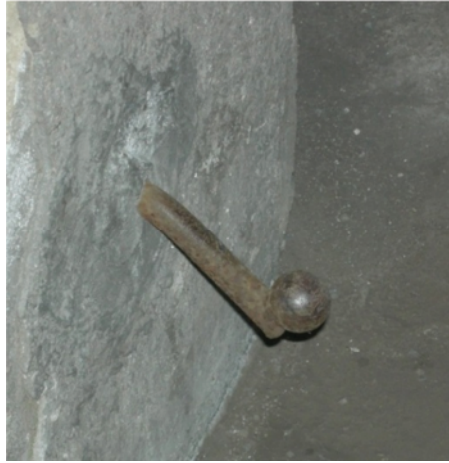
Rys. 6. Reper uszkodzony

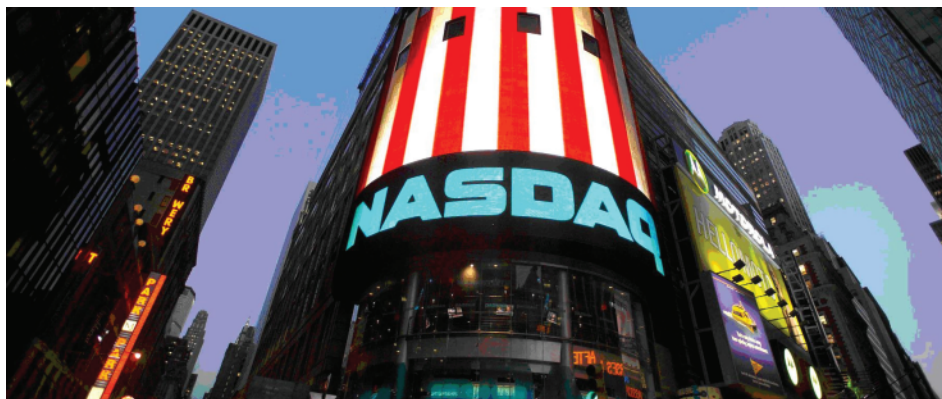
Rys. 1. Fasada budynku siedziby NASDAQ w Nowym Yorku, 1996 fot.: <http://olimptrade.ru>

Fig. 1. Building facade of NASDAQ headquarters in New York, 1996 Photo: <http://olimptrade.ru>

W pierwszej kolejności technologia LED pojawiła się w reklamach – billboardach i megaboardach, które były doczepiane do elewacji budynków. Ze względu na wprowadzane ograniczenia (początkowo w USA) mające na celu zapobieganie „zaśmiecaniu” przestrzeni publicznych świetlnymi powierzchniami reklam, architekci dążyli do przekształcenia funkcji reklamowych fasad medialnych w twórczą kreację artystyczną – wizualny znak, „multimedialne przedłużenie budynku”, gdzie media stają się integralną częścią architektury, a nie elementem dodanym później. Warunkiem koniecznym było zintegrowanie technicznych i projektowych aspektów fasady medialnej z koncepcją architektoniczną budynku [11]. Za prototyp fasady medialnej – elewacji ukształtowanej za pomocą iluminacji tekstu, grafiki, animacji i projekcji wideo, uznaje się 10 kondygnacyjny ekran, który powstał w 1996 roku na nowojorskim budynku NASDAQ. (ang. National Association of Securities Dealers Automated Quotations), reprezentującym pierwszy całkowicie elektroniczny rynek akcji. (rys. 1.) Dzięki swej transparentności fasada ta zapewnia dostęp światła do znajdujących się pod nią otworów okiennych [12].

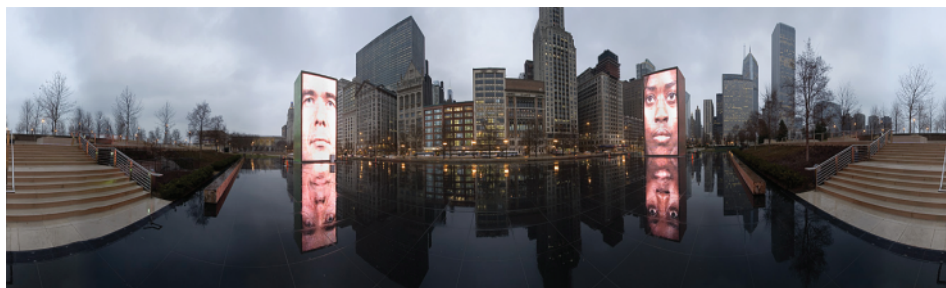
Rys. 5. The Crown Fontaine w Millennium Park w Chicago – zdjęcie 360°  
fot.: [www.ganzelgroup.com/ph13html](http://www.ganzelgroup.com/ph13html)

Fig. 5. The Crown Fountain in Millennium Park in Chicago – the photo of 360°  
fot.: [www.ganzelgroup.com/ph13html](http://www.ganzelgroup.com/ph13html)

Bardzo dużą popularnością cieszy się The Crown Fountain w Millenium Park w Chicago (2001-2004 r.). Jest to interaktywna wideo-rzeźba, zaprojektowana przez katalońskiego artystę Jaume Plensa. Na dwóch szklanych, wysokich na 15 m wieżach fontanny, zamykających granitowy plac wyświetlane są z bliska ruchome obrazy twarzy przygodnych przechodniów wyszukiwane przez komputer (rys. 5), [7].

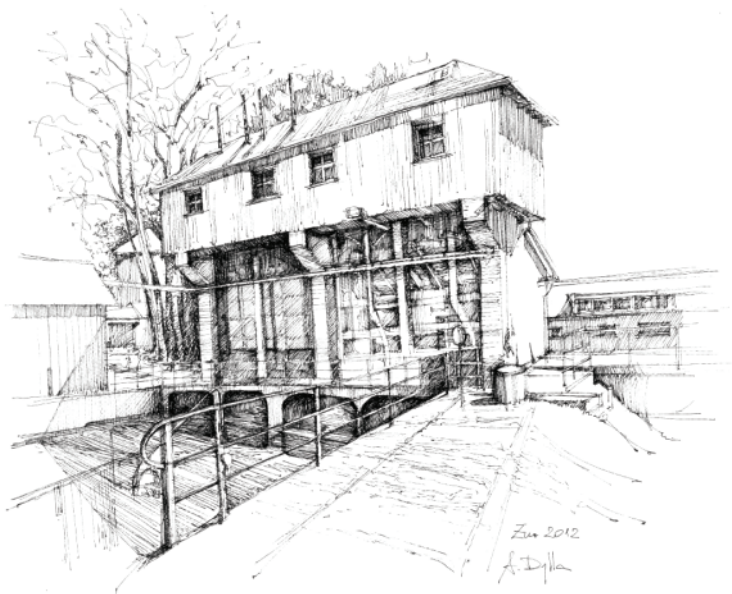
Rys. 3. Elektrownia w Żurze, zamek wodny, szkic autora

Fig. 3. Small water turbine plant in Żur, water lock, author's sketch

Zamek wodny jest ciekawym obiektem. Część dolna zawiera otwory wlotowe na których zostały umieszczone stalowe zasuwki z uszczelnieniami oraz kraty, które miały zatrzymać większe zanieczyszczenia mogące uszkodzić turbinę. Nad częścią o charakterze technicznym znajduje się nadbudowana część drewniana budynku, kryta czerwoną dachówką, co razem tworzy interesujące architektonicznie połączenie (rys. 3).

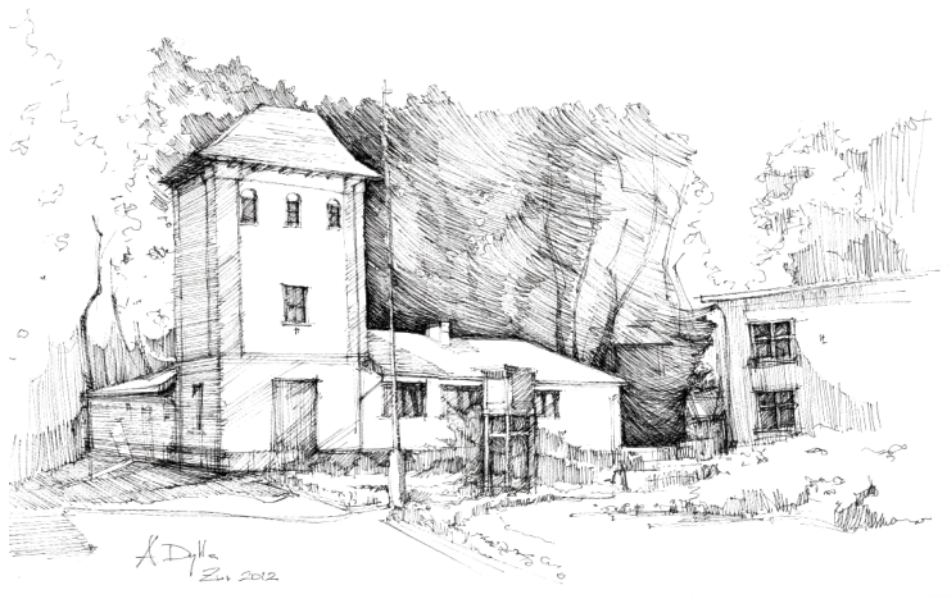
Rys. 5. Elektrownia w Żurze, dawna stacja transformatorowa, szkic autora

Fig. 5. Small water turbine plant in Żur, transformer station, author's sketch

Niedaleko elektrowni znajduje się ciekawy obiekt, który pełnił kiedyś funkcję stacji transformatorowej. Obiekt składa się z części wyższej – wieży zwieńczonej mansardowym dachem oraz parterowego budynku. Na uwagę zasługują przede wszystkim detale – boniowania na narożach budynku, widoczne elementy konstrukcji więźby dachowej czy łuki nad górnymi oknami. Cały obiekt utrzymany jest we właściwie dobrej kolorystyce – czerwień dachówki współgra z ciemnożółtym boniowaniem (rys. 5).
