ZASTOSOWANIE KOMPOZYTÓW WĘGLOWYCH PODCZAS ODBUDOWY TEATRU ROYAL W CHRISTCHURCH W NOWEJ ZELANDII

dr inż. Łukasz Bednarz, Politechnika Wrocławska
prof. dr hab. Andrzej Koss, Akademia Sztuk Pięknych w Warszawie
prof. dr hab. inż. Jerzy Jasieńko, Politechnika Wrocławska

THE USE OF CARBON COMPOSTES DURING RECONSTRUCTION OF THE ROYAL THEATER IN CHRISTCHURCH IN NEW ZEALAND

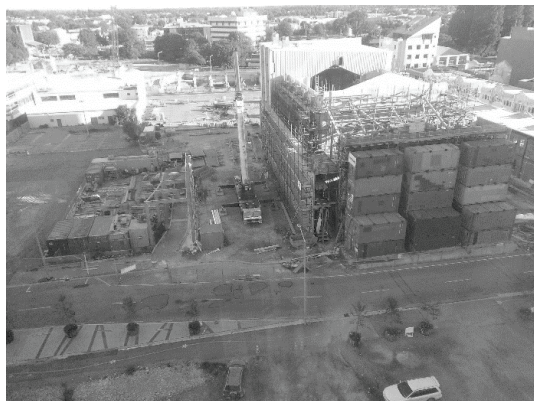
Rys. 1. Isaac Theatre Royal podczas odbudowy, kontenery zabezpieczają ulicę Gloucester przed ewentualnymi skutkami zawalenia się elewacji frontowej, 2013 r. [fot. autor]

Fig. 1. Isaac Theater Royal during reconstruction, containers secure Gloucester street against possible consequences of the collapse of the front elevation, 2013 [photo by author]

ceglanych i kamiennych budynków historycznych były m.in.: wieża i nawa główna katedry anglikańskiej, wieże i prezbiterium bazyliki katolickiej, teatr Isaac Theatre Royal (rys. 1), obiekty instytucji edukacyjnych, budynki rządowe, muzea i galerie oraz liczne historyczne domy mieszkalne z fasadami, które nadawały ulicom miasta Christchurch niepowtarzalny charakter.

z historyczną fasadą i wnętrzem^{3,4,5}. Szybko okazało się, że projekt był znacznie bardziej skomplikowany, a złożoności konstrukcji znacznie poważniejsza niż pierwotnie szacowano. Ostatecznie zdecydowano o przebudowie całego teatru w części za elewacją frontową, czyli aż do proscenium. Samą elewację zabezpieczono kontenerami morskimi.

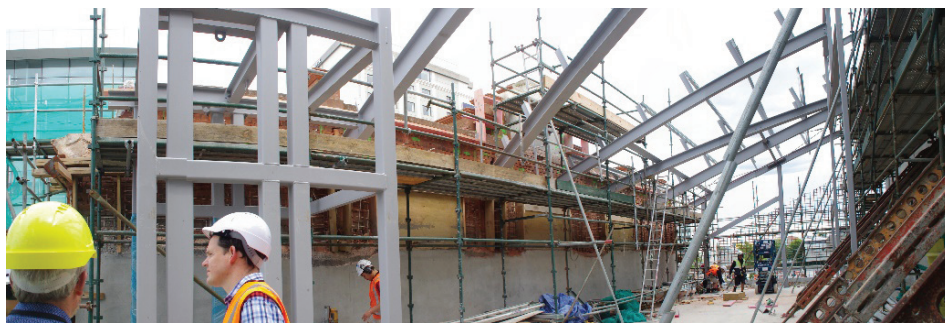
Rys. 2. Połączenie historycznej elewacji z konstrukcją stalową i żelbetową, 2013 r. [fot. autor]

Fig. 2. Combination of the historical façade with steel and reinforced concrete structure, 2013 [photo by author]

centrum Christchurch z całkowitym kosztem w wysokości ok. 40 mln dolarów nowozelandzkich. Prace budowlane i konserwatorskie trwały ponad 18 miesięcy, ale stworzono stabilny, bardzo bezpieczny i funkcjonalny obiekt, łącząc historyczną fasadę i wyposażenie wnętrza (uratowane ze starego teatru) z nowoczesną konstrukcją żelbetową i stalową (rys. 2)⁶.

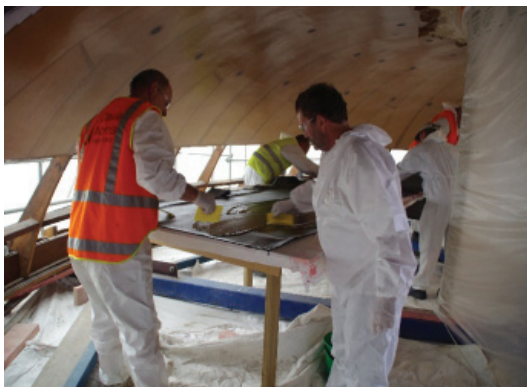
Rys. 3. Przygotowywanie mat węglowych przed wzmocnieniem kopuły, 2013 r. [fot. autor]

Fig. 3. Preparation of carbon mats before strengthening the dome, 2013 [photo by author]

Materiały typu FRP o osnowach polimerowych w formie mat z włókien węglowych C-FRP (ang. *Carbon Fiber Reinforced Polymer*) zastosowano do wzmocnienia bardzo efektownej kopuły sufitowej Isaac Theatre Royal, ozdobionej płótnem przedstawiającym sceny ze *Snu nocy letniej* Szekspira namalowanym w latach 1906-1908 przez G.C. Post firmy Carrara Ceiling Company z Wellington. Wykonaną głównie z drewna i gipsu kopułę wzmocniono matami C-FRP od strony podniebie-

nia (rys. 3), tworząc stabilną i trwałą podstawę dla naciągu płótna z malowidłem. Prace wzmacniające podniebienie kopuły klejonymi na żywice matami z włókien węglowych C-FRP, (rys. 3-4) montaż za pomocą wciągarki oraz efekt końcowy wzmocnionej i odrestaurowanej kopuły.

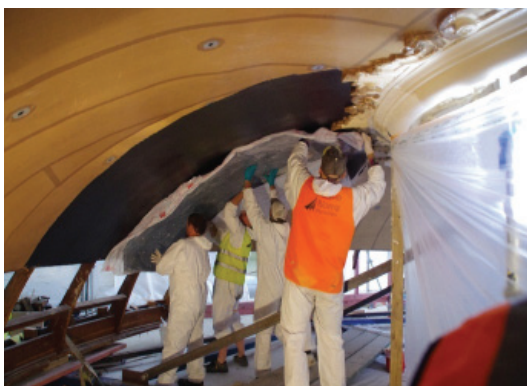
Rys. 4. Wzmacnianie kopuły matami węglowymi od strony podniebienia, 2013 r. [fot. autor]

Fig. 4. Strengthening the dome with carbon mats from intrados side, 2013 [photo by author]
