# BADANIA AKUSTYCZNE KOŚCIOŁA ŚW. CYRYLA I METODEGO W POZNANIU

DOI: 10.37660/integr.2020.6.1.7

## CHURCH OF ST. CYRIL AND METHODIUS IN POZNAŃ – ACOUSTIC RESEARCH

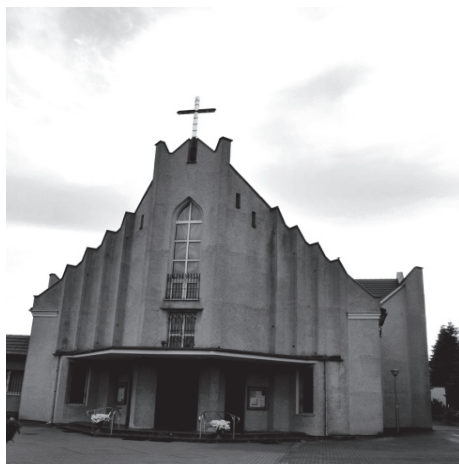
Rys. 1. Kościół św. Cyryla i Metodego w Poznaniu (fot. autor)

Fig. 1. Church of St. Cyril and Methodius in Poznań (photo by author)

tabernakulum, a nad nim krzyż. Na rysunku 1 widoczna jest bryła kościoła, ze strefą wejściową, natomiast na rysunku 2 pokazano wnętrze.

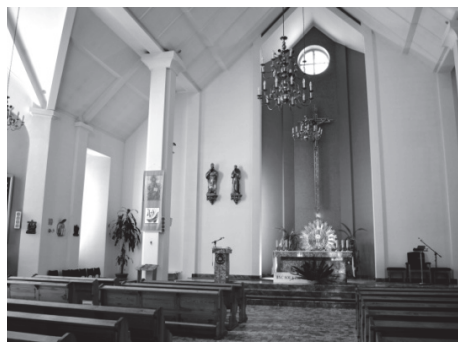
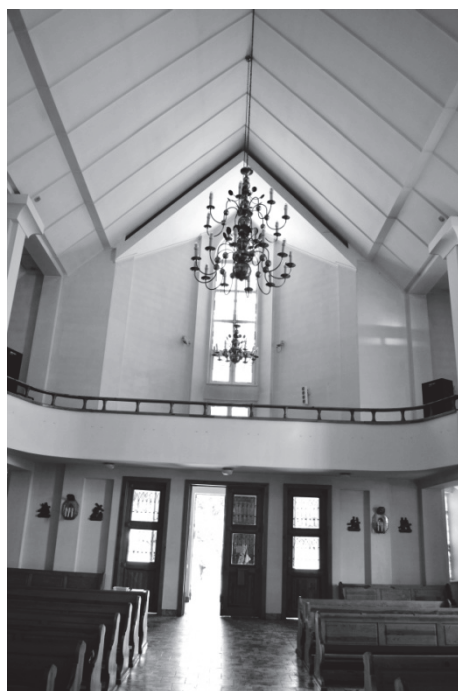
Rys. 2. a) kościół św. Cyryla i Metodego w Poznaniu – widok na prezbiterium; b) widok na chór (fot. autor)

Fig. 2. a) church of St. Cyril and Methodius in Poznań – presbytery; b) choir view (photo by author)

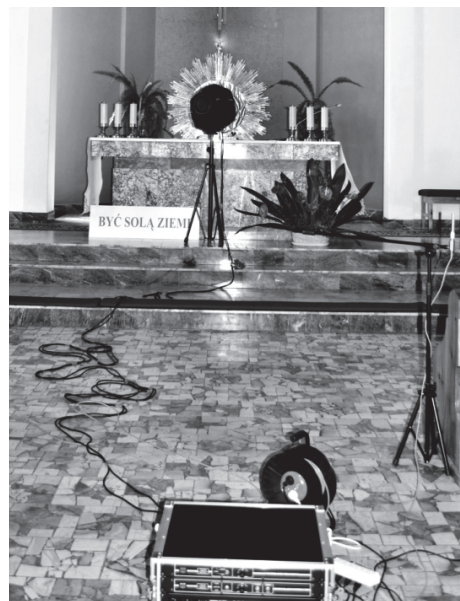
Rys. 3. Wszechkierunkowe źródło dźwięku ustawione przed ołtarzem (fot. autor)

Fig. 3. Omnidirectional sound source in front of the altar (photo by author)

nego: czas pogłosu (RT), czas środkowy (Ts), współczynnik przejrzystości – Clarity ( $C_{80}$  oraz  $C_{50}$ ), Definition ( $D_{50}$ ) oraz parametry STI i RASTI. Dodatkowo jako źródło dźwięku wykorzystywano strzał z pistoletu i wykonywano pomiar kontrolny w wybranych punktach. Zmierzone parametry akustyczne porównano z wartościami zalecanymi dla kościołów. Źródło dźwięku znajdowało się przed ołtarzem. Mikrofony ustawiono w wybranych punktach w ławkach na wysokości 1,1 m. Poziomą tła akustycznego w badanym obiekcie nie przekraczała 35 dB. Wszystkie badania przeprowadzono bez obecności ludzi. Na rysunku 3 pokazano wszechkierunkowe źródło dźwięku ustawione przed ołtarzem. Przyjęta metodyka pomiarowa jest zgodna z zaleceniami prowadzenia
