## 6. STAN AWARYJNY FUNDAMENTU BLOKOWEGO POD KOMPRESOR

## EMERGENCY STATE OF THE BLOCK BASIS UP TO THE COMPRESSOR

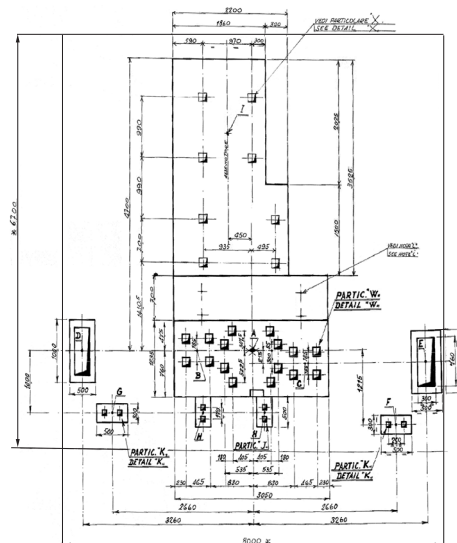
Rys. 1. Rzut górnej powierzchni fundamentu blokowego pod kompresor (rysunek na podstawie archiwalnej dokumentacji projektowej) (X – punkty pomiarowe podczas badań dynamicznych)
