# 1. SYNERGIA ZAGADNIEŃ REMONTOWYCH W BUDYNKACH WIELKOPŁYTOWYCH

## SYNERGY OF REPAIR ISSUES IN LARGE PANEL BUILDINGS

*Summary.* In the paper there are presented the effects of design, execution and exploitation failures onto the efficiency of building and structural solutions used within repair works process for large-panel objects. Conducted analysis and detailed conclusions drawn are presented in subsequent chapters: repair problems within the light of defects in joints, repair problems within the light of connection between the layers in three-layer walls, repair problems within the light of functional modernization, thermal modernization efficiency. Based on the analysis of examples of technical state for investigated large panel buildings and literature data there are formulated general conclusions that determine technical problems coupled with their revitalization.

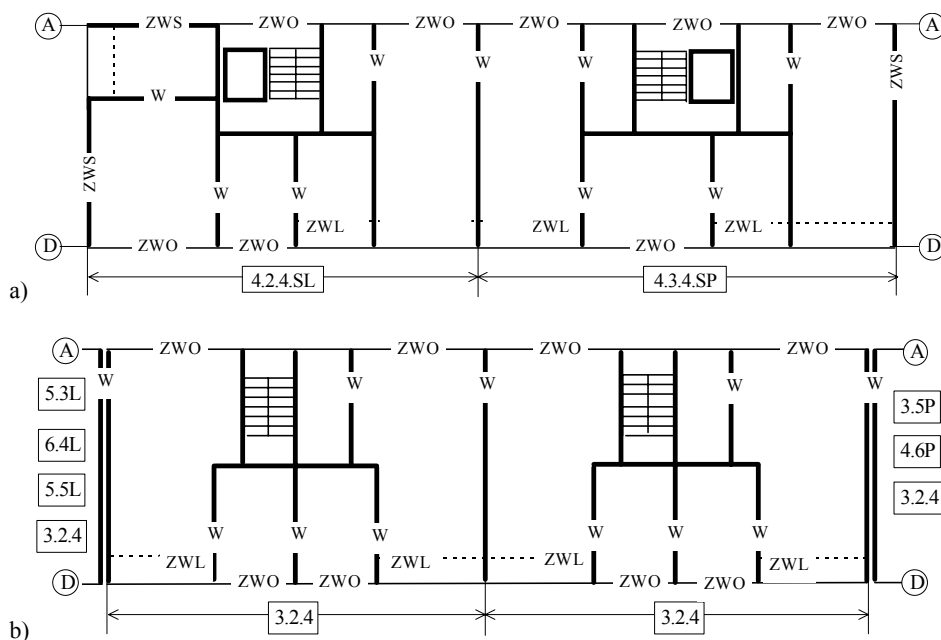
Rys. 1. Układ konstrukcji budynków wielkopłytowych (system W-70, Wk-70): a) w budynkach 11-kondygnacyjnych dwuklatkowych, b) w segmencie środkowym 5-kondygnacyjnych budynków wieloklatkowych [43]

Fig. 1. Structural system for large-panel buildings (W-70, Wk-70 systems): a) in 11-storey object with two staircases, b) in the middle segment of 5-storey multi-staircase object, [43]

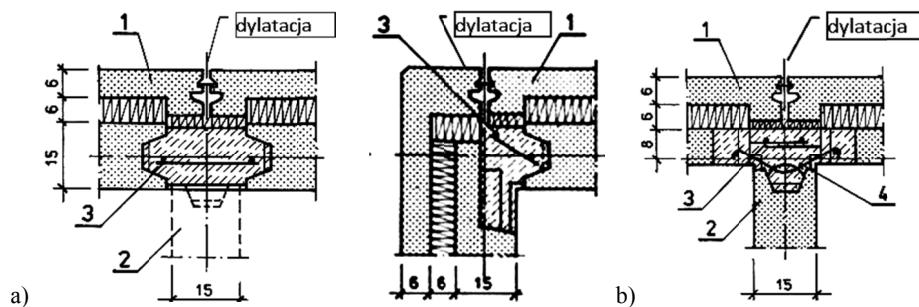
Rys. 2. Złącza pionowe i dylatacja warstwy fakturowej (system W-70, Wk-70): a) złącza ZWS+ZWS ścian nośnych, b) złącza ZWO+W+ZWO ścian osłonowych; 1 – warstwa fakturowa, 2 – ściana nośna W, 3 – siatka zbrojenia pionowego, 4 – klamry [4]

Fig. 2. Internal joint and dilatation for textural layer (W-70, Wk-70 systems): a) ZWS+ZWS load-bearing walls joint type, b) ZWO+W+ZWO facade walls joint type; 1 – texture layer, 2 – load-bearing wall of W type, 3 – vertical reinforcement mesh, 4 – cramps [4]

Warstwy nośne prefabrykatów ściennych nośnych (ZWS) i osłonowych (ZWO) są umonolitycznione ze ścianami wewnętrznymi (W) w złączach pionowych (rys. 2) i ze stropami w złączach poziomych (rys. 3). Natomiast warstwa fakturowa każdego prefabrykatu ściennego jest zdylatowana na jego obwodzie i stanowi element tarczowo-płytowy, osłaniający warstwę izolacji termicznej, zawieszony punktowo na tarczy warstwy nośnej ścian ZWS lub ZWO (rys. 4). Połączenie warstw w ścianach nośnych ZWS

- złącza zewnętrzne pionowe (rys. 2) i poziome (rys. 3) pomiędzy ścianami nośnymi oraz ścianami nośnymi i osłonowymi (uszkodzenia łatwe do identyfikacji od wewnątrz budynku),
- połączenie warstwy fakturowej z warstwą nośną prefabrykatów ściennych (rys. 4, rys. 5) – wady trudne do identyfikacji – brak walidowanych nieniszczących metod identyfikacji „zakrytych” wad technologicznych oraz ograniczenia logistyczne w wykonaniu badań na wysokości).

Przyjęcie usztywnienia zewnętrznej krawędzi ściany nośnej (W) przez warstwę nośną ściany osłonowej (ZWO) dopuszczalne jest jedynie w przypadku nieuszkodzonego złącza ZWO-W-ZWO (rys. 2) lub po jego wzmocnieniu (rys. 8 i 9). Uwzględnienie współpracy warstwy nośnej ściany osłonowej – po wzmocnieniu zarysowanego złącza ZWO-W-ZWO, np. przez mechaniczne skotwienie – zwiększa nośność ściany wewnętrznej W i daje możliwość wykonania w niej nowych otworów o większej szerokości oraz pozostawienia węższego przykrawędziowego pasma ściany nośnej. W przypadku wadliwie wykonanych złącz pionowych ZWO-W-ZWO i niewzmocnionych poprzez skotwienie mechaniczne, należy pomijać współpracę pasma ściany W ze ścianami osłonowymi ZWO i traktować to pasmo jako nieusztywnione wzdłuż krawędzi pionowej.

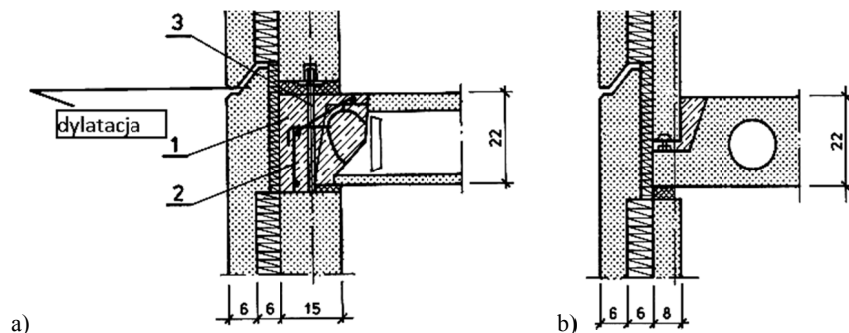
Rys. 3. Złącza poziome i dylatacja warstwy fakturowej (system W-70, Wk-70): a) ścian nośnych ZWS i stropu, b) ścian osłonowych ZWO i stropu; 1 – beton, 2 – siatka zbrojenia poziomego, 3 – śruba rektyfikacyjna [4]

Fig. 3. Horizontal joint and dilatation for texture layer (W-70, Wk-70 systems): a) for ZWS load-bearing wall type and floor, b) for facade ZWO walls type and floor; 1 – concrete, 2 – horizontal reinforcement mesh, 3 – rectification screw [4]

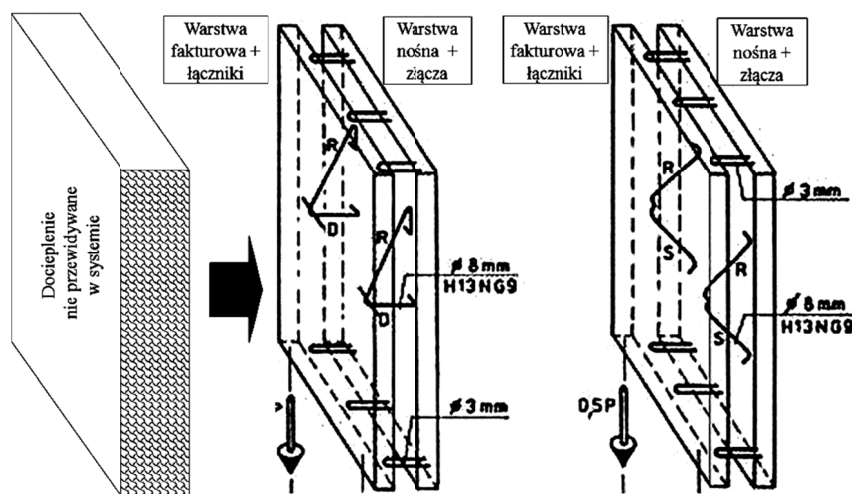
Rys. 4. Model statyczny ścian trójwarstwowych – schemat połączenia łącznikami wiotkimi (wieszaki trójkątne lub dwugarbne + szpilki) warstwy fakturowej z warstwą nośną płyty [4]

Fig. 4. Static model for three-layer walls – scheme for joining with flexible connectors (triangular or two-humped hangers + pins) of texture layer with load-bearing walls layer [4]

Zagrożenie bezpieczeństwa połączenia pomiędzy warstwą nośną a warstwą fakturową w ścianach nośnych ZWS i osłonowych ZWO (rys. 4 i 5) generowane jest przez wady technologiczne powstałe w zakładzie prefabrykacji. Badania *in situ* (rys. 11 i 12) wykazały, że mogą wystąpić następujące wady:

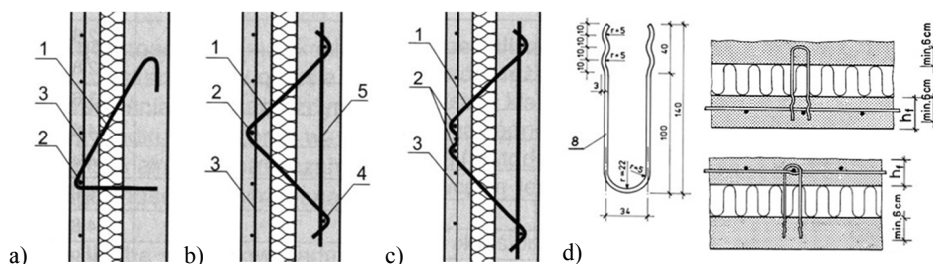
Rys. 5. Połączenia między warstwą nośną a warstwą fakturową: a) wieszak z ukośnym ramieniem rozciąganym, b) wieszak „jednogarbny”, c) wieszak „dwugarbny”, d) szpilki; 1 – wieszak, 2 – przetyczka kotwiąca wieszak w warstwie fakturowej, 3 – siatka zbrojeniowa warstwy fakturowej, 4, 5 – pręt kotwiący wieszak w warstwie nośnej [4]

Fig. 5. Connection between load-bearing and texture layer: a) hanger with tensiled inclined arm, b) “one-humped” hanger, “two-humped” hanger, d) pins; 1 – hanger, 2 – element anchoring the hanger in texture layer, 3 – reinforcing mesh for texture layer, 4, 5 – bar anchoring the hanger in load-bearing layer [4]

i osłonowych ZWO realizowano za pomocą wiotkich łączników z prętów stalowych zakotwionych w warstwie fakturowej i warstwie nośnej – wieszaki oraz szpilki (rys. 5).

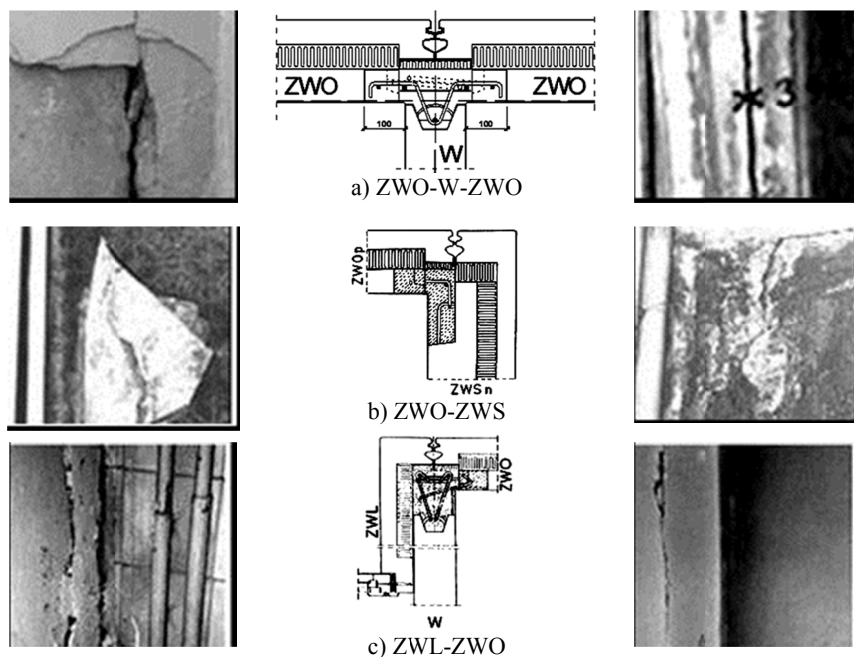
Rys. 6. Przykłady zarysowania wskutek wad wykonawczych w złączach pionowych [15, 29]

Fig. 6. Examples of cracking due to execution faults in vertical joint [15, 29]

Rysy są najczęściej następstwem wad wykonawczych (wady wbudowanych prefabrykatów, wady montażowe), ale również mogą być wywołane lokalnym przeciążeniem elementu konstrukcji budynku (wada eksploatacyjna) [15]. Przykłady rys strukturalnych przedstawiono na rysunkach 6 i 7.

Ocenę przyczyn wystąpienia uszkodzeń można prowadzić metodą bezinwazyjną z zastosowaniem technik komputerowych [21, 23]. Rysy w złączach pionowych ZWO-W-ZWO, ZWS-ZWO i ZWL-W-ZWO (rys. 6), jak wykazano w pracy [26], praktycznie nie zmniejszają projektowej nośności konstrukcji nośnej, bowiem ściany osłonowe nie były uwzględniane w obliczeniach projektowych. Zatem jeśli rysy w złączach mają charakter ustabilizowany, a ustrój nośny budynku jest nienaruszony, dostosowanie budynku do wymagań bezpieczeństwa konstrukcji sprowadza się do standardowego remontu, przywracającego pomieszczeniom pełne walory użytkowe. Najczęściej będzie to wypełnienie rys mocną zaprawą lub żywicą i pokrycie ich tynkiem na tkaninie z włókien sztucznych [10].

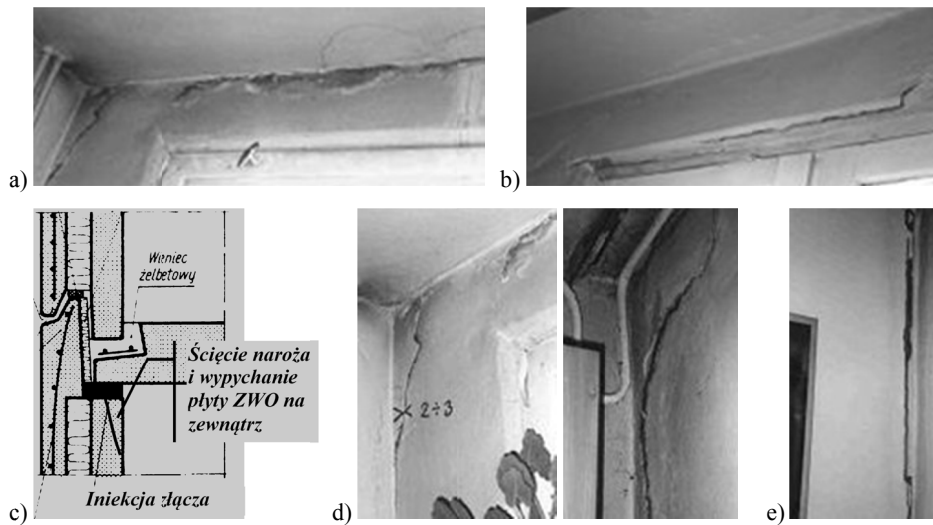
Rys. 7. Przykłady uszkodzeń złączy poziomych ZWO-S-ZWO wskutek wady eksploatacyjnej (iniekcja szczeliny pod stropem): a), b), c) ścięcie górnego naroża warstwy nośnej ściany i wypchnięcie ściany osłonowej ZWO, d) wychylenie ściany i towarzyszące zarysowania w złączach, e) szczelina o 5-8 mm między ścianą ZWO i ścianką działową [15, 29]

Fig. 7. Examples of damages in horizontal ZWO-S-ZWO walls types joint due to exploitation fault (injection of the gap beneath the floor): a), b), c) cutting off the upper corner of load-bearing layer of wall and pushing off the ZWO type wall, d) inclination of wall and associated cracking in joints, e) gap with the thickness 5-8 mm between the ZWO type wall and partition wall [15, 29]

Kiedy rysy w złączach pionowych są strukturalne lub nastąpiło przemieszczenie (wychylenie) ściany osłonowej wskutek wykonania iniekcji szczeliny dylatacyjnej pod stropem (rys. 7), warunkiem dostosowania budynku do wymagań bezpieczeństwa jest usunięcie przyczyn pojawienia się rys [3], a następnie zastosowanie wzmocnienia. Wzmocnienia powinny być wykonywane od zewnątrz (z rusztowania) i nie powinny naruszać struktury istniejących elementów konstrukcyjnych złącza i przyległych części

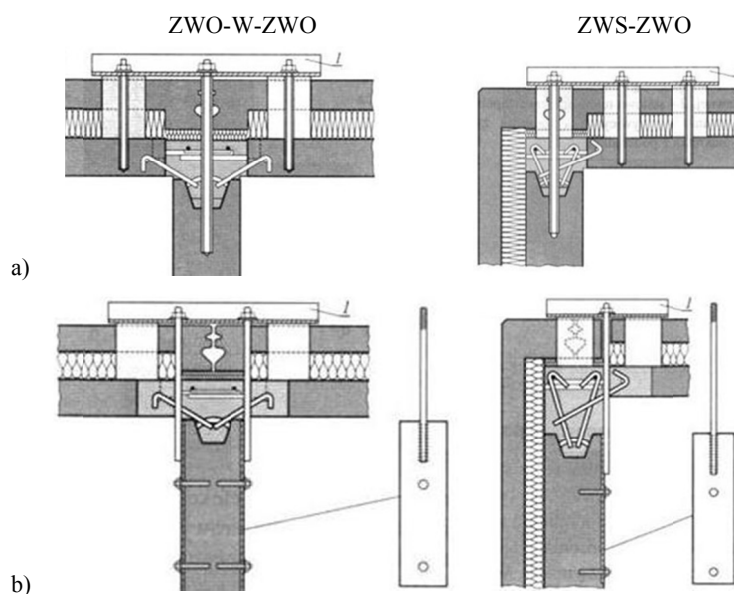
Rys. 8. Przykłady mechanicznego wzmocnienia złączy pionowych od zewnątrz budynku (rozwiązanie autorskie W. Ligęza, M. Płachecki): a) z zastosowaniem śrub rozporowych (przy dostatecznej wytrzymałości betonu), b) z zastosowaniem kotew (przy niedostatecznej wytrzymałości betonu); 1 – nakładka – kształtownik C-owy lub płaskownik, 2 – betonowe korki dystansowe

Fig. 8. Examples of mechanical strengthening of vertical joints from the outer side of building (authors' solution by W. Ligęza and M. Płachecki): a) with application of screws (for the adequate concrete strength), b) with application of anchors (for in-adequate concrete strength); 1 – cover – C-shape cross-section element or steel flat, 2 – distance-marking concrete corks

prefabrykowanych ścian budynku. Wymagania te są spełnione w autorskich (zastosowanych) rozwiązaniach wzmocnień złączy od zewnątrz budynku, zilustrowanych na rysunku 8. Wzmocnienie złączy może być konieczne także w przypadku modernizacji funkcjonalnej poprzez wykonanie nowego otworu w nośnej ścianie wewnętrznej.

Efektom pozytywnym w rozwiązaniach wzmocnienia przedstawionych na rysunkach 8 i 9 a jest montaż ze strony zewnętrznej budynku. Efektom niepożądanym w rozwiązaniu przedstawionym na rysunku 10 jest konieczność wprowadzenia zakotwienia ściągów wewnątrz budynku. Przedstawione sposoby wzmocnienia konstrukcji nośnej budynku wielkopłytkowego (rys. 8, 9 a, 10) zapewniają również zabezpieczenie przed odpadnięciem warstwy fakturowej trójwarstwowych ścian nośnych i osłonowych (patrz p. 3).

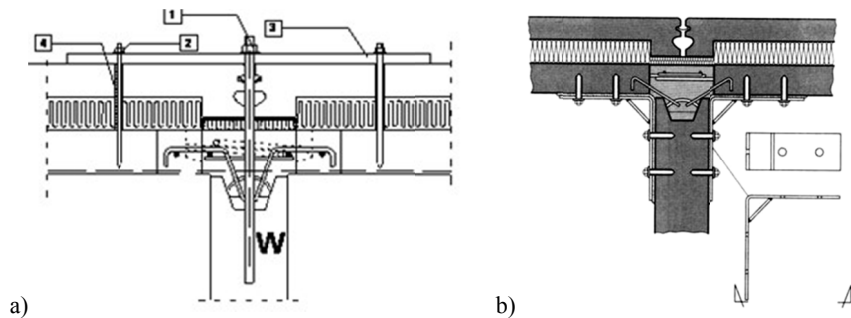
Rys. 9. Wzmocnienie pionowych złącz ZWO-W-ZWO: a) zamiennie rozwiązanie wzmocnienia od zewnątrz; 1 – śruba rozporowa osadzona w ścianie W, 2 – śruby rozporowe mocujące element oporowy do warstwy nośnej ściany ZWO, 3 – element oporowy – płaskownik (zamiast ceownika), 4 – tuleja dystansowa (zamiast korka betonowego), b) wzmocnienie od wewnątrz budynku

Fig. 9. Strengthening of vertical ZWO-W-ZWO type joint: a) substitution solution realized from the outside; 1 – screw fastened to the W type wall, 2 – screws fastening the resistant element to the ZWO wall type load-bearing layer, 3 – resistant element – steel flat bar (instead of C-shape cross-section), 4 – distance-marking case (instead of concrete cork), b) strengthening realized from the inside of the building

Alternatywne rozwiązanie minimalizujące destrukcję warstwy fakturowej przedstawiono na rysunku 9a. W przypadku uszkodzeń lokalnych, występujących sporadycznie w budynku, wzmocnienie złączy należy wykonywać od wewnątrz budynku za pomocą blach kątowych mocowanych śrubami rozporowymi (rys. 9b). Przedstawione sposoby wzmocnienia metodą kotwienia zostały pozytywnie zweryfikowane w czasie kilkuletniej eksploatacji naprawionych budynków.

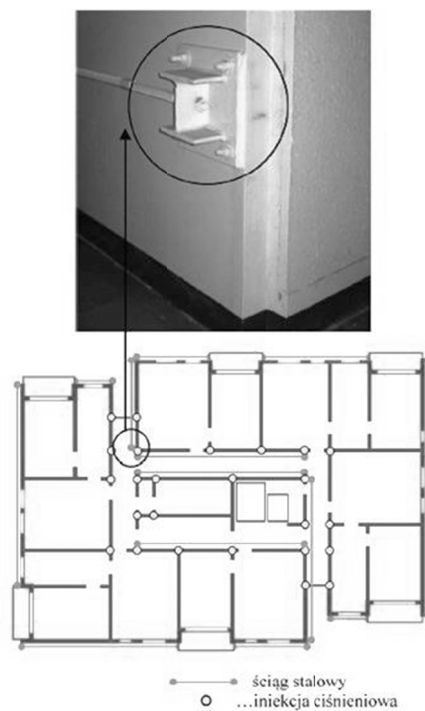
Rys. 10. Przykład wzmocnienia ustroju konstrukcyjnego budynku wielkopłytkowego (przed wprowadzeniem termomodernizacji ścian zewnętrznych) [38, 40]

Fig. 10. Example of strengthening the structural system of large-panel building (before introducing the thermal modernization of external walls) [38, 40]

Kolejnym przykładem możliwości wzmocnienia jest sposób zastosowany w 16-kondygnacyjnym budynku zbudowanym z elementów prefabrykowanych systemu Wk-70 w technologii WZ-75 [38]. W celu przeciwdziałania powiększania się zarysowań występujących w złączach pionowych wykonano wzmocnienie budynku za pomocą ściąгов  $\varnothing 26$  ze stali STSOB (rys. 10) na różnych piętrach oraz za pomocą iniekcji rys i węzłów. Węzły, w których nie można było zastosować wzmocnień ściągami, wzmocnione zostały za pomocą kotew wklejanych. Wzmocnieniu podlegały ściany na wszystkich kondygnacjach [40].

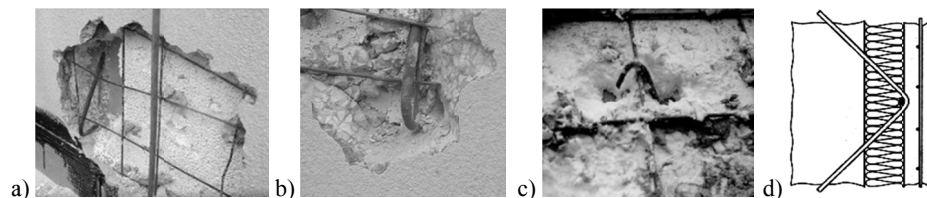
Rys. 11. Przykłady wadliwie zamontowanych wieszaków trójkątnych: a) fot. [42], b) fot. [fot. Inwestbud], c) fot. J. Dębowski, d) brak zakotwienia wieszaka w warstwie fakturowej

Fig. 11. Examples of faulty assembly of triangular hangers: a) photo by [42], b) photo by [Inwestbud], c) photo by J. Dębowski, d) lack of hanger within the texture layer

- niewłaściwe zakotwienie/założenie wieszaków i szpilek w betonie warstwy nośnej i/lub fakturowej,
- brak prętów kotwiących lub mała ich średnica albo złe ich usytuowanie,
- pochylenia wieszaków w pionie lub nawet pominięcie założenia wieszaków,
- nadmierna liczba wieszaków w płycie, co ograniczało swobodę odkształceń warstwy fakturowej,
- zakładanie wieszaków w produkcji po ułożeniu warstwy izolacji termicznej, co nie zapewniało im zakotwienia i uszkadzało izolację,
- zaniżona grubość otuliny,
- nieprawidłowe założenie i rozmieszczenie szpilek,
- korozja i kruche pęknięcia prętów wieszaków.

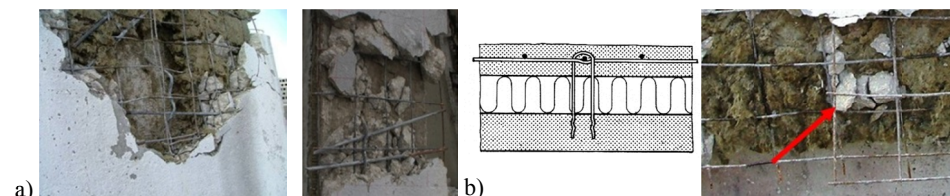
Rys. 12. Przykłady wadliwego zamontowania: a) wieszaków dwugarbnych [fot. Inwestbud], b) szpilek w płycie betonowej fakturą do dołu [fot. Inwestbud]

Fig. 12. Examples of faulty assembly of: a) two-humped hangers [photo by Inwestbud], b) pins in concrete slab with texture down [photo by Inwestbud]

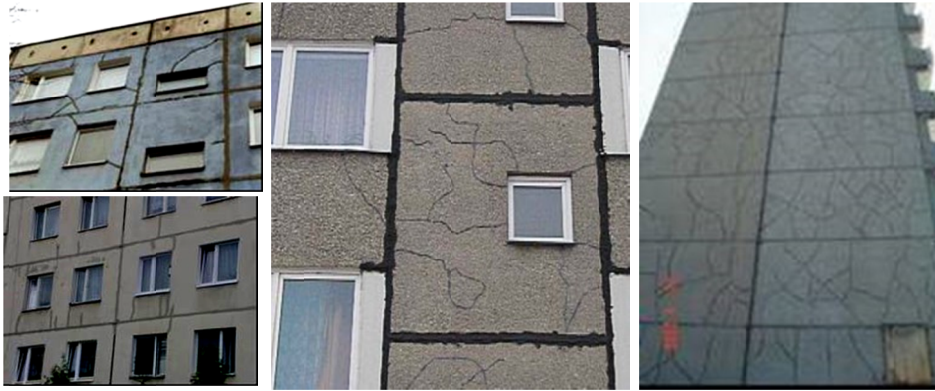
Rys. 13. Przykłady charakterystycznych zarysowań w warstwie fakturowej

Fig. 13. Examples of characteristic crack patterns in texture layer

Ponadto doświadczenia eksploatacyjne wykazują także, że niejednokrotnie w warstwie fakturowej występują zarysowania (rys. 13), które są charakterystyczne dla rys wywołanych odkształceniami termicznymi i skurczowymi wskutek niewłaściwej pielęgnacji prefabrykatu [2].

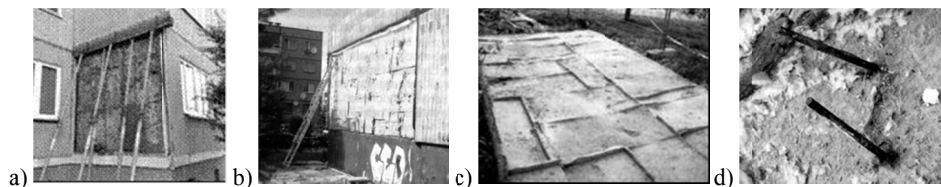
Rys. 14. Skutki „zakrytych” wad wykonawczych w połączeniu warstw: a), b) widok ścian ZWS po oderwaniu się warstwy fakturowej [32,30], c) widok wewnętrznej powierzchni oderwanej warstwy fakturowej po usunięciu izolacji z wełny mineralnej [42], d) zerwane pręty wieszaka zakotwionego w warstwie fakturowej [32]

Fig. 14. Effects of the „hidden” execution defects in joining of the layers: a), b) the view of ZWS wall type after separation of texture layer [32, 30], c) view of internal surfaces of separated texture layer after taking off the insulation made of mineral wool [42], d) broken bars of hanger anchored within the texture layer [32]

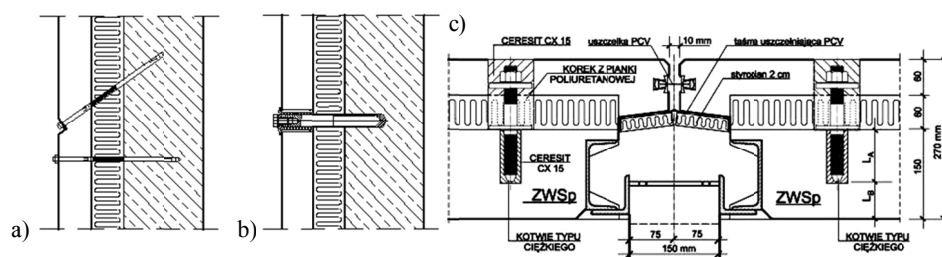
Rys. 15. Przykłady dodatkowego kotwienia warstwy fakturowej: a) schemat łącznika ściągowego, b) schemat łącznika trzpieniowego, c) łącznik trzpieniowy [7]

Fig. 15. Examples of additional anchoring of texture layer: a) scheme for band connector, b) scheme for shank connector. c) shank connector [7]

„Zakryte” wady łączników – materiałowe i wykonawcze – zmniejszają bezpieczeństwo dla warstwy fakturowej. Jeśli wymagane jest dodatkowe połączenie warstwy fakturowej z warstwą konstrukcyjną prefabrykowanej ściany warstwowej, to może ono być realizowane za pomocą stalowych łączników ciągowych lub trzpieniowych (rys. 15).

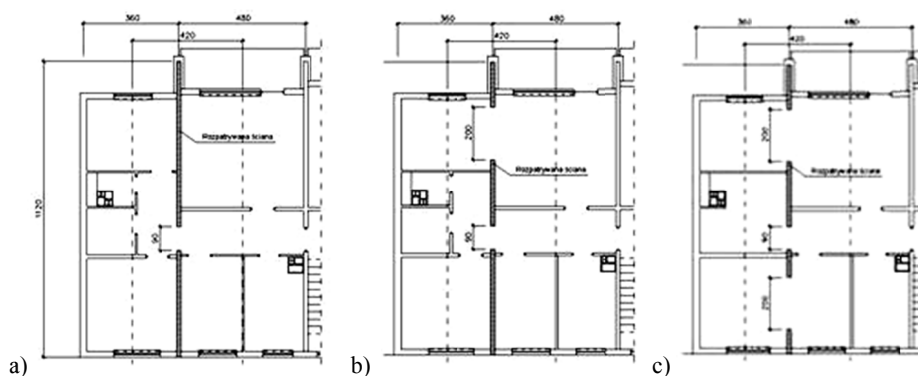
Rys. 16. Przykłady zmiany funkcji; a) stan istniejący, b) nowy otwór o szerokości 2 m, c) dwa nowe otwory o szerokości 2 m

Fig. 16. Examples of change in function: a) existing state, b) new opening with the width of 2 m, c) two new openings with the width of 2 m each

W procesie modernizacji budynków wielkopłytowych występuje niejednokrotnie potrzeba połączenia lokali mieszkalnych (obecnie jeszcze rzadko stosowana), co wymaga wykonania nowych otworów drzwiowych w wewnętrznych, poprzecznych ścianach nośnych (rys. 16). Wykonanie nowych otworów wymaga indywidualnej analizy obli-

zeniowej z uwzględnieniem współpracy przestrzennej ścian konstrukcyjnych podłużnych i poprzecznych. Podstawy teoretyczne oraz zalecenia techniczne w zakresie możliwości wykonania nowych otworów podane są w poradniku ITB [1], w którym proponuje się uwzględnianie usztywnienia tylko przez ściany nośne wewnętrzne. Natomiast w pracy [6] wykazano, że warstwa nośna ściany osłonowej ZWO, zgodnie z PN-EN 1992-1-1:2008, może być również traktowana jako ściana usztywniająca. Uwzględnienie współpracy warstwy nośnej ściany osłonowej (ZWO) ze ścianą wewnętrzną (W) zwiększa nośność ściany wewnętrznej i daje możliwość wykonania w niej nowych otworów o większej szerokości i pozostawienia węższego przykrawędziowego pasma zewnętrznego.

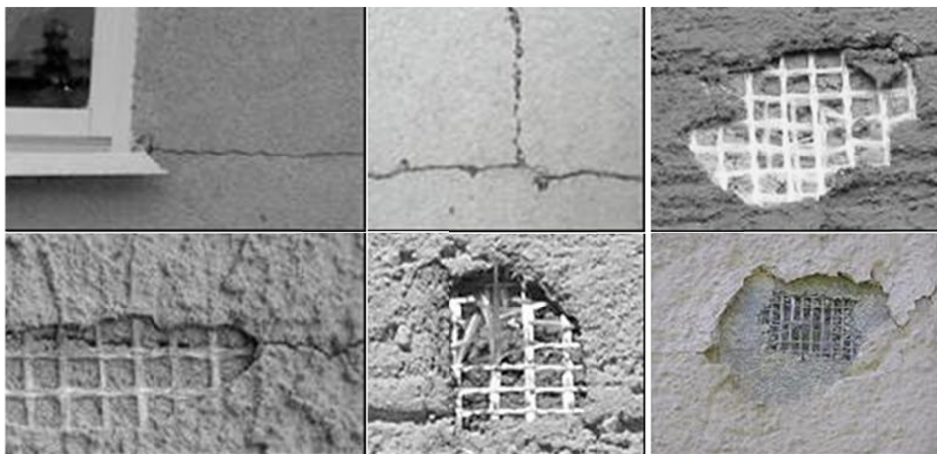
Rys. 17. Zarysowania i destrukcja wyprawy tynkarskiej i klejowej warstwy zbrojonej po czasie 4-7-letniej eksploatacji

Fig. 17. Cracks and destruction of plaster and glue reinforced layer after exploitation time from 4 to 7 years

- zarysowania i destrukcja zaprawy tynkarskiej i zbrojonej warstwy klejowej (rys. 17 i 18),
- rozwój korozji biologicznej (rys. 19),
- oraz sporadycznie występujące oderwanie całego ocieplenia (rys. 20).

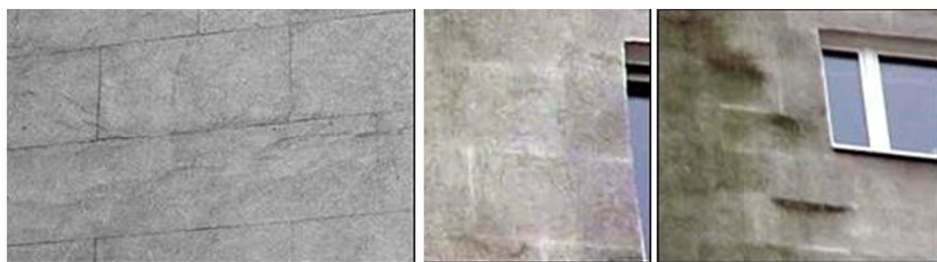
Rys. 18. Widok siatki rys wzdłuż styków pomiędzy płytami styropianowymi pod pocienioną warstwą klejowo-tynkarską

Fig. 18. View of cracks along the joints between the polystyrene foam slabs beneath the thinned plaster-glue layer

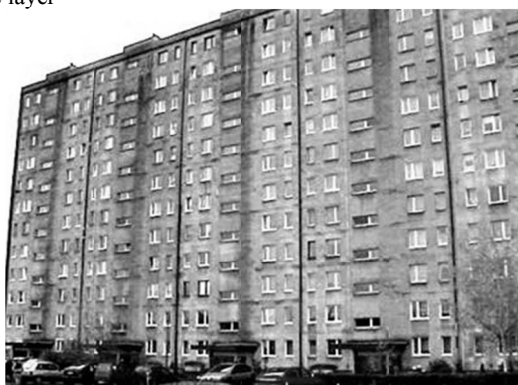
Rys. 19. Widok zacieków i korozji biologicznej na powierzchni ocieplonej elewacji po 7-letniej eksploatacji

Fig. 19. View of damp patches and biological corrosion on the insulated surfaces of facade after 7 years of exploitation

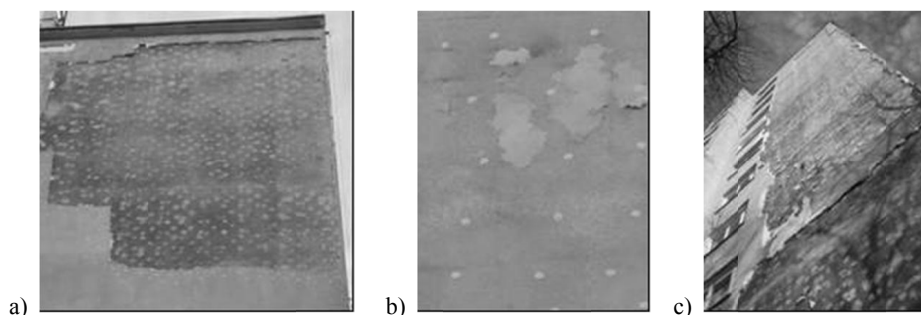
Rys. 20. Skutki po wadliwie wykonanym ociepleniu w dwóch 11-kondygnacyjnych budynkach (2007 r.) – widok po oderwaniu się ocieplenia: na wysokości 3 ostatnich kondygnacji, wtórne kołkowanie pozostałego ocieplenia, c) na całej wysokości budynku

Fig. 20. Effects of faulty executed insulation for two 11-storey buildings (2007) – view after taking off the insulation layer: a) on the height of 3 last storey, b) secondary dowelling of the remaining insulation, c) on the whole height of the building
