WYWAŻANIE WIRNIKÓW TURBOSPRĘŻAREK POJAZDÓW SAMOCHODOWYCH POPRZEZ MODYFIKACJĘ ROZKŁADU MAS

mgr inż. Hubert WOJCIECHOWSKI

BYDGOSZCZ 2020

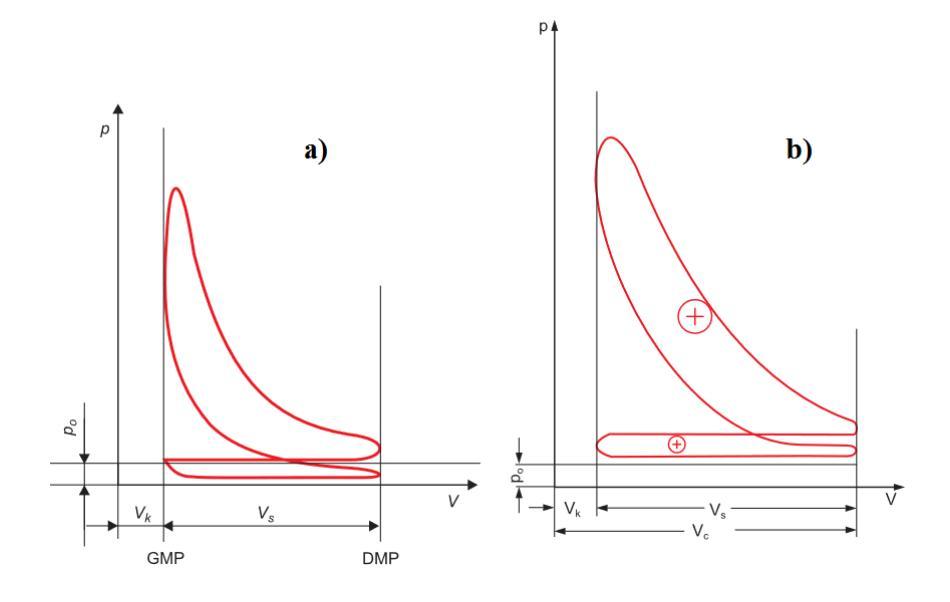
Charakterystycznym dla doładowanej jednostki napędowej jest wykres indykatorowy, który przedstawiono poniżej na rysunku 2.1.

Rys. 2.1. Indykatorowy wykres silnika: a) wolnossącego czterosuwowego, b) doładowanego [6]

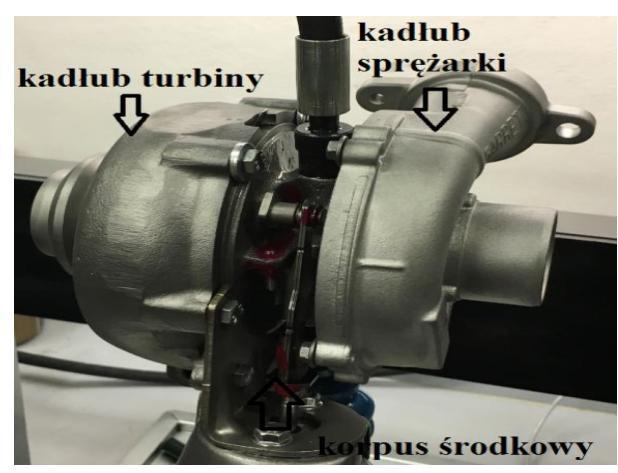
Doładowanie turbosprężarkowe swoją zasadę działania opiera na wykorzystywaniu energii gazów spalinowych do napędu wirnika turbiny, który znajduje się na wspólnym wałku wraz z wirnikiem sprężarki. Wirnik sprężarki odpowiada za dostarczenie powietrza pod zwiększonym ciśnieniem do cylindrów silników. Turbosprężarka składa się z trzech elementów stałych oraz zespołu ruchomego. W skład elementów części stałych wchodzą: obudowa sprężarki, turbiny oraz korpus środkowy. Zespół ruchomy składa się z ułożyskowanego wirnika sprężarki, a także turbiny. Na rysunku 2.8 przedstawiono podstawowe elementy turbosprężarki [16, 50, 53, 63, 81].

Rys. 2.8. Podstawowe elementu zespołu turbosprężarki

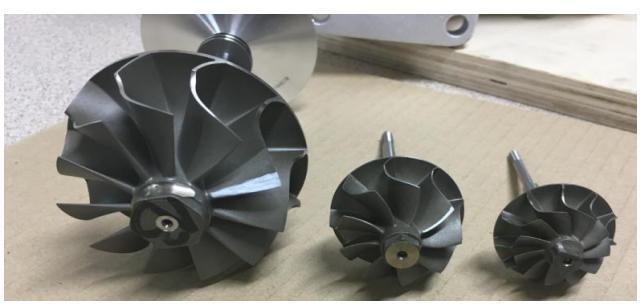
W turbosprężarkach stosowanych w pojazdach samochodowych najczęściej wykorzystuje się promieniowo-osiowe (osiowo-promieniowe) koła wirnikowe turbin i sprężarek. Zakres temperatur pracy wirnika turbiny oscyluje w granicach 750-1000 [°C]. Połączenie koła turbiny i wałka turbosprężarki odbywa się metodą zgrzewania tarciowego [17, 43, 53, 71].

Rys. 2.11. Wirniki turbin turbosprężarek pojazdów samochodowych

Na wirniki turbin – rysunek 2.11 – wykorzystywany bywa materiał o nazwie "Inconel" (stop niklu, kobaltu, chromu i żelaza o zawartości niklu 46-65%), "MarM247" (19% Cr, 9% Fe, 5% Nb, 3% Mo, 0,9% Ti, 0,6% Al i 0,05% C) bądź tytan. Wszystkie z wymienionych materiałów stosowanych do budowy wirników turbin charakteryzują się dużą odpornością na wysokie temperatury pracy i odpornością na korozję. Stosowana często stal chromowo-niklowo- wolframowa zawiera 0,25% C, 0,4% Mn, 1,5% Cr, 4,2% Ni i 1% W [28].

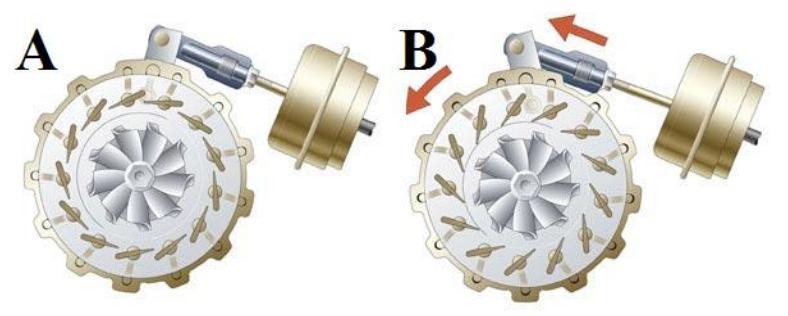
Prawidłowe ustawienie łopatek w systemie zmiennej geometrii zapewnia zwiększenie bądź zmniejszenie energii z jaką gazy spalinowe trafiają na łopatki koła turbiny. Zakres pracy układu sterowany jest płynnie – bezstopniowo. Na rysunku 2.12 przedstawione są dwie fazy pracy systemu zmiennej geometrii. W fazie A jednostka napędowa pracuje przy niskiej prędkości obrotowej oraz przy niewielkim obciążeniu. Łopatki systemu zmiennej geometrii wytwarzają strumień spalin o niskiej energii i niewielkiej prędkości obrotowej oraz przy dużym obciążeniu. Łopatki systemu zmiennej geometrii są w pozycji "otwartej" wytwarzając przy tym dużą energię i wysoką prędkość przepływu spalin [1, 4, 53, 77, 82].

Rys. 2.12. Zasada działania systemu zmiennej geometrii [53]

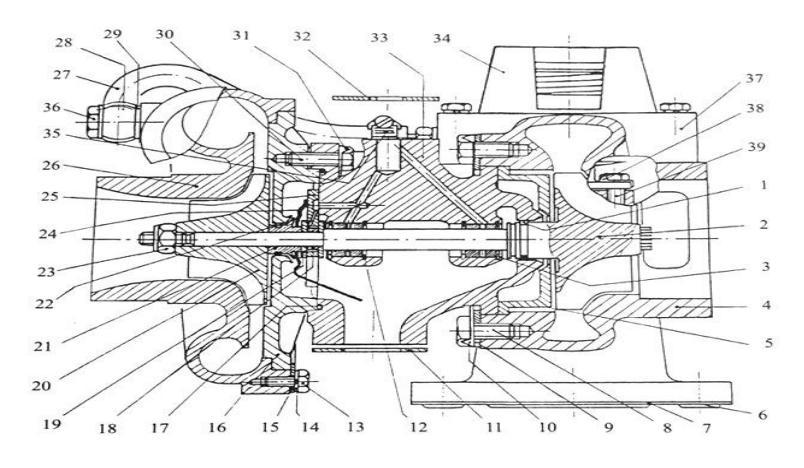
Szczegółową budowę turbosprężarki przedstawiono na rysunku 2.13. Urządzenie doładowujące w turbo doładowaniu zbudowane jest z [53]: 1. pierścień uszczelniający, 2. koło turbiny z wałkiem, 3. łożysko, 4. kadłub turbiny, 5. płyta turbiny, 6. czop, 7. kołnierz, 8. śruba, 9. płytka ściągająca, 10. podkładka odginana, 11. uszczelka olejowa, 12. pierścień sprężysty, 13. śruba, 14. podkładka sprężysta, 15. podkładka ściągająca, 16. tylna ściana sprężarki, 17. pierścień uszczelniający, 18. tulejka dystansowa, 19. pierścień, 20. wirnik sprężarki, 21. odrzutnik oleju, 22. pierścień uszczelniający, 23. nakrętka, 24. deflektor, 25. łożysko oporowe, 26. kadłub sprężarki, 27. przewód elastyczny, 28. króciec, 29. podkładka, 30. śruba, 31. podkładka zabezpieczająca, 32. uszczelka olejowa, 33. kadłub środkowy, 34. zawór upustu spalin, 35. opaska zaciskowa, 36. zawór kulkowy, 37. ekran zewnętrzny, 38. podkładka zabezpieczająca, 39. śruba.

Rys. 2.13. Szczegółowa budowa turbosprężarki [53]

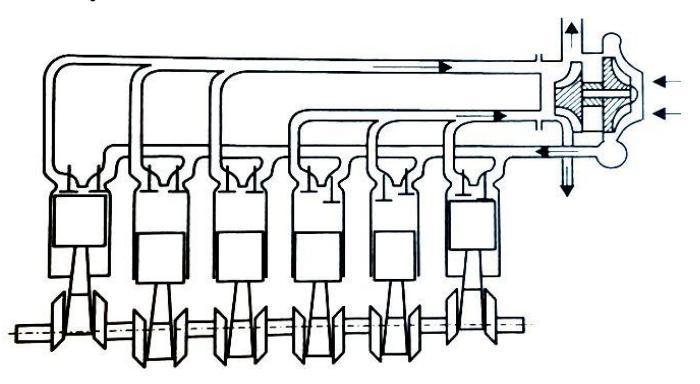
Drugi sposób zasilania turbiny spalinami – zasilanie pulsacyjne zobowiązuje do połączenia przewodów wylotowych cylindrów, gdzie suw pracy jest odległy o 240 [°OWK] (obroty wału korbowego). Zadaniem tego rozwiązania jest prawidłowe spożytkowanie pulsacji ciśnienia w przewodzie dolotowym. Powoduje to lepsze uzyskanie przyspieszenia turbosprężarki, co ma istotny wpływ w silnikach spalinowych stosowanych w pojazdach samochodowych. Ten sposób napędu turbiny spalinami przedstawiono na rysunku 2.15 [11, 12, 50].

Rys. 2.15. Pulsacyjny napęd turbiny [53]

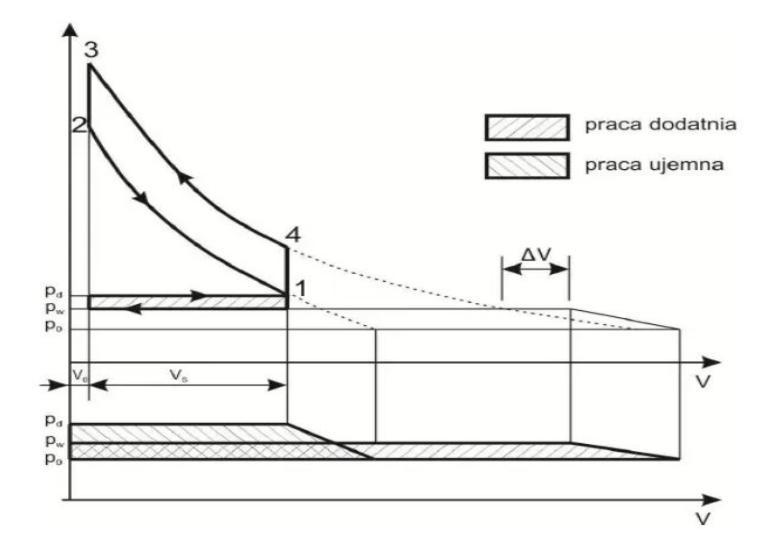
- a) sprężania adiabatycznego (1-2),
- b) ogrzewania izochorycznego, powstającego w wyniku spalania mieszanki paliwowo- powietrznej (2-3),
- c) rozprężania adiabatycznego (3-4),
- d) chłodzenia izochorycznego (4-1).

Rys. 2.16. Obieg silnika turbodoładowanego [52]

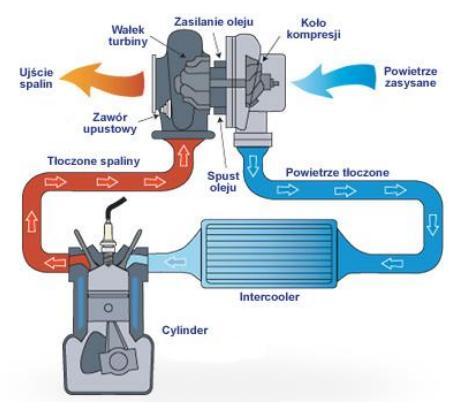
Zasada działania turbosprężarki opiera się na napędzie gazami wydechowymi koła turbiny. Turbina połączona jest wspólnym wałkiem z kołem kompresji, na którego łopatki trafia zasysane powietrze. Sprężone pod odpowiednim ciśnieniem powietrze dostarczone jest do komory spalania w cylindrze silnika. Aby zwiększyć efektywność pracy turbosprężarki używa się chłodnicy powietrza (intercooler). Wzrasta gęstość powietrza, co powoduje wzrost masy ładunku dostarczonego do komory spalania. Rysunek 2.17 przedstawia zasadę działania turbosprężarki w pojeździe samochodowych [11, 12, 53].

Rys. 2.17. Zasada działania turbosprężarki pojazdu samochodowego [29]

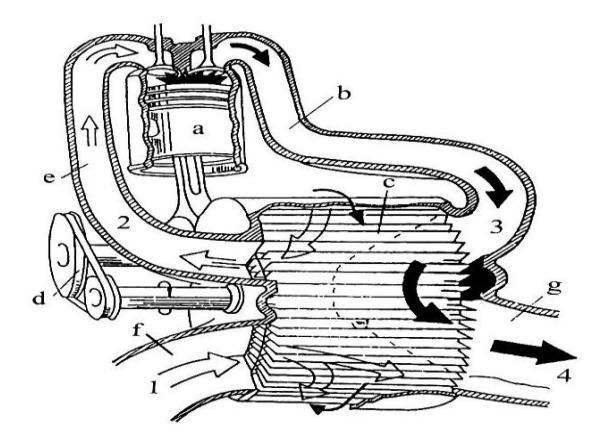
Na rysunku 2.18 przedstawiono uproszczony schemat doładowania typu Comprex. W skład systemu doładowania typu Comprex wchodzi wirnik, posiadający odpowiednio ukształtowane okna dolotowe i wylotowe. Napęd na wirnik urządzenia przekazywany jest za pośrednictwem przekładni pasowej od wału korbowego silnika. Przekładnia charakteryzuje się przełożeniem zwiększającym prędkość obrotową blisko 2,6- 3,6 razy. Przez filtr powietrza zasysane jest świeże powietrze z otoczenia i dostarczane jest na łopatki wirnika. Łopatki wirnika obracają się w kierunku zgodnym z kierunkiem obrotów wału korbowego jednostki napędowej [67].

Rys.2 .18. Schemat doładowania typu Comprex [53]

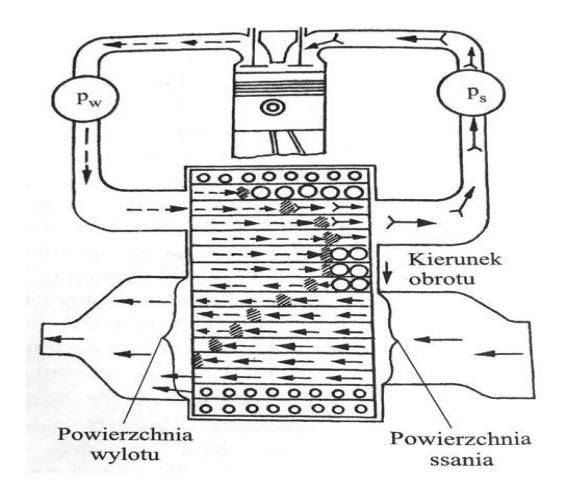
Rysunek 2.19 ilustruje szczegółowy ruch cząsteczek powietrza zachodzący w wirniku sprężarki Comprex. Do przegrody wirnika sprężarki transportowane są gazy spalinowe pod wyższym ciśnieniem ze stosunkowo niską prędkością przepływu. W przegrodach w wirniku znajduje się sprężone powietrze. Wydostające się gazy spalinowe przepychają w przegrodach powietrze do przewodu dolotowego, jednocześnie sprężając je i przekazując energię. Gdy pojawia się ciśnienie przegroda musi był złączona z przewodem dolotowym. Każda przegroda powinna być połączona z kanałami wylotowymi i dolotowymi [48, 58].

Rys. 2. 19. Szczegółowy ruch cząsteczek powietrza i gazu w wirniku Comprex [53]

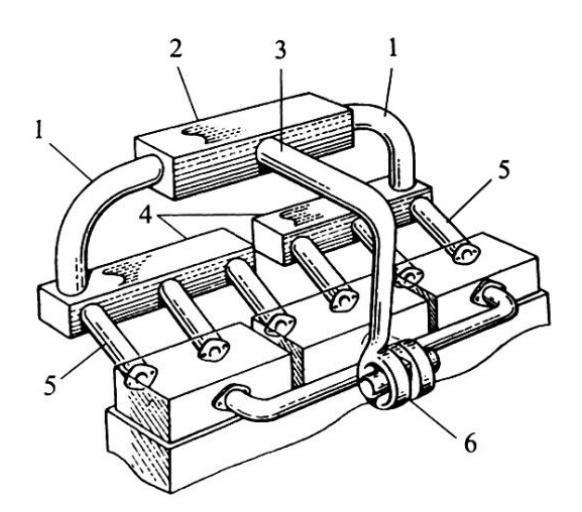
Uwzględniając powyższe aspekty na rysunku 2.20 przedstawiono układ dolotowy silnika spalinowego.

Rys. 2.20. Układ dolotowy z zastosowaniem doładowania kombinowanego [53]

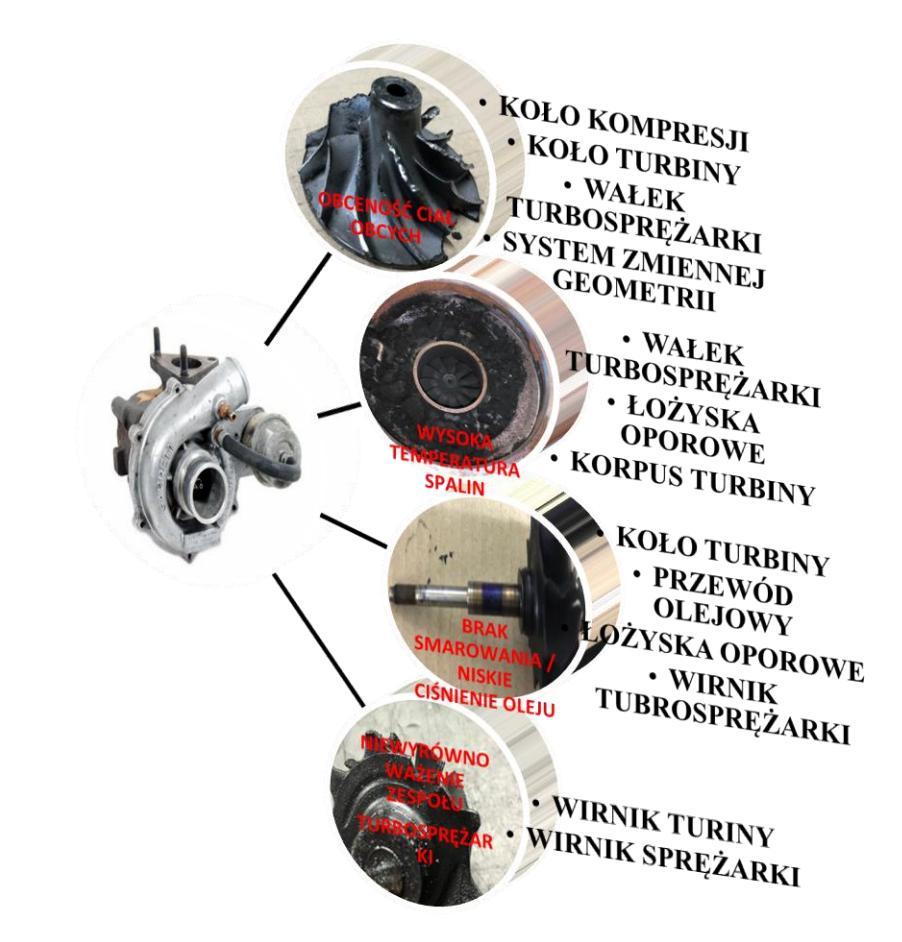
Rys. 4.1. Graf z najczęstszymi przyczynami oraz elementami uszkodzeń turbosprężarek

Na podstawie przeanalizowanej literatury oraz zebranych materiałów na rysunku 4.1 przedstawiono najczęstsze przyczyny uszkodzeń turbosprężarek, z wyszczególnieniem elementów, które ulegają zniszczeniu.

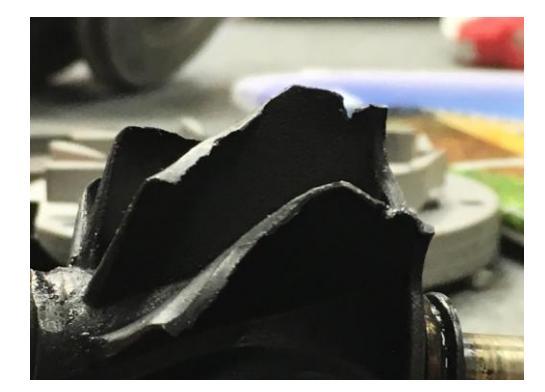
Rys. 4.6. Wyłamane łopaty wirnika turbiny

Zużycie łożysk oraz wałka turbosprężarki objawiają się poprzez nadmierny luz osiowo- promieniowy wirnika turbosprężarki. Przyczyną tego może być odchylenie promieniowe wirnika, co w rezultacie doprowadza do tarcia łopat wirnika turbosprężarki o powierzchnię korpusu obudowy. Doprowadza to do wygięcia, wyłamania elementów wirujących turbosprężarki, w warunkach ciężkich może nastąpić całkowite zblokowanie bądź pękniecie wirnika turbosprężarki (rys.4.6, rys.4.7) [7, 21, 23, 69, 80, 87].

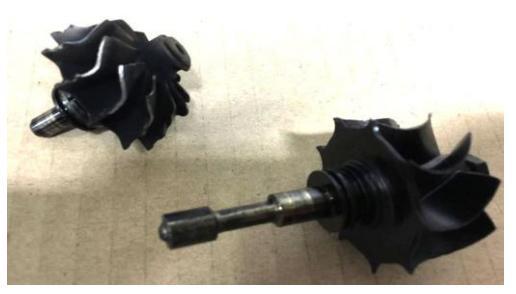
Rys. 4.8. Pęknięcia wałka turbosprężarki w wyniku nagłego wyłączenia jednostki napędowej

Nagłe wyłączenie pracującego turbodoładowanego silnika spalinowego narażonego na wysoką temperaturę oraz dużą prędkość obrotową wirnika turbosprężarki doprowadza do przegrzania oraz spalenia resztek oleju w turbosprężarce. Ponieważ w takim przypadku urządzenie doładowujące nie jest prawidłowo chodzone oraz smarowane przez olej silnikowy narażenie turbosprężarki na pracę w takich warunkach doprowadza m.in. do pęknięcia wałka turbosprężarki – rysunek 4.8.

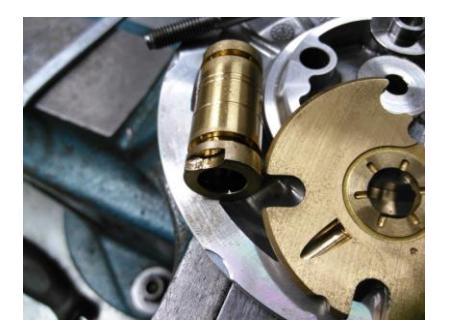
Rys. 4.9. Pęknięcie obudowy łożyska oporowego

Do głównych zadań czynnika smarującego – oleju silnikowego poza smarowaniem należy również chłodzenie współpracujących ze sobą elementów. Nieprawidłowe ciśnienie w układzie olejowym jednostki napędowej bądź zła jakość czynnika smarującego mogą doprowadzić do przegrzania turbosprężarki. W wyniku czego może dojść do zdeformowania i porysowania łożysk, a także uszkodzenia przewodów olejowych. Takie defekty podzespołów urządzenia doładowującego (rys.4.9-rys.4.11) mogą doprowadzić do [17]:

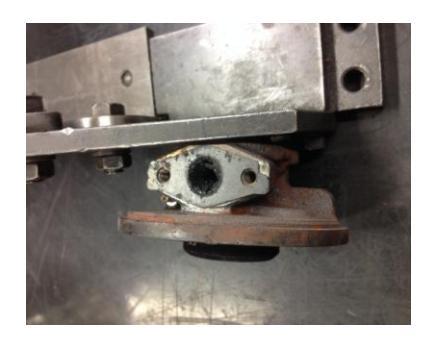
Rys. 4.10. Zebrany nagar w przewodzie olejowym

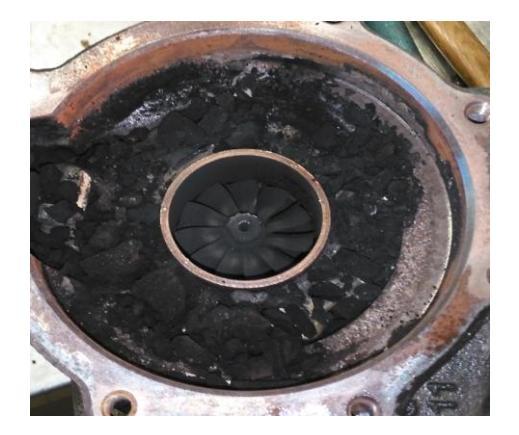
Rys. 4.11. Nagar w korpusie turbiny powstały w wyniku przepalonego oleju

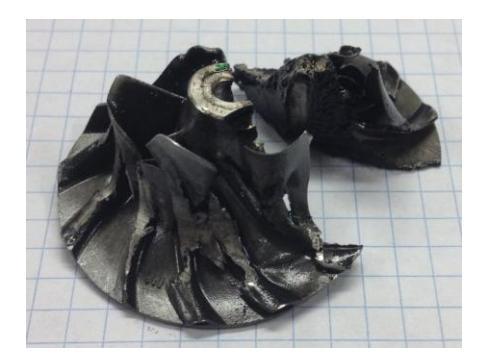
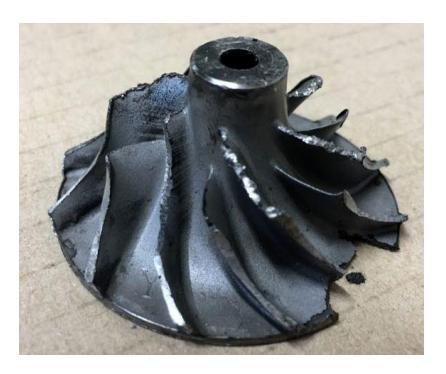
Rys. 4.12. Pęknięte koło kompresji w wyniku nadmiernego usunięcia masy Rys. 4.13. Nadłamane koło kompresji

Powyższe uszkodzenia wirnika turbosprężarki mogą również powstać w wyniku nieprawidłowego wyważenia metodą ujmowania masy. Proces wyważania polega na redukcji niewyważonej masy z wirnika turbiny oraz z wirnika sprężarki. W przypadku nadmiernego usunięcia masy element wyważany narażony jest na obniżenie sprawności i trwałości, gdzie w kontakcie z ciałem obcym uszkodzenie mechaniczne wirnika turbosprężarki jest niemalże pewne. Dowodem tego są uszkodzenie przedstawione poniżej na rysunkach 4.12-4.17. Uszkodzenia powstały w wyniku kontaktu wirnika z ciałem obcym oraz poprzez nadmierne usunięcie redukowanej masy [1,9,19,30].

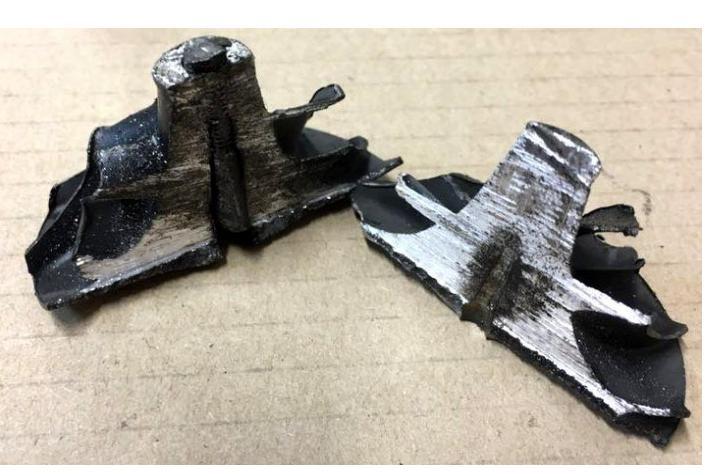
Rys. 4.14. Pęknięte koło kompresji

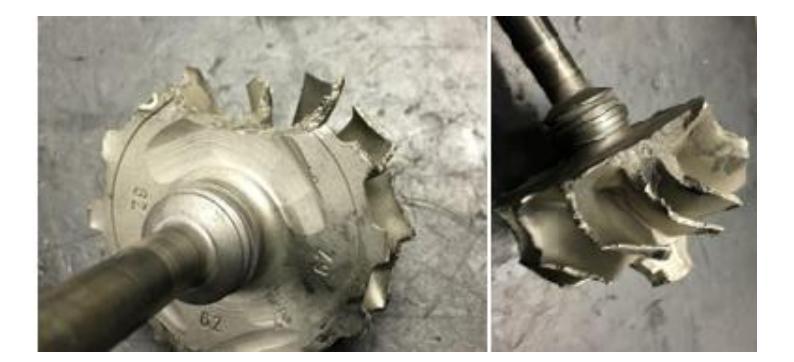
Rys. 4.15. Pęknięty wirnik turbiny w wyniku nieprawidłowego wyważania metodą ujmowania masy

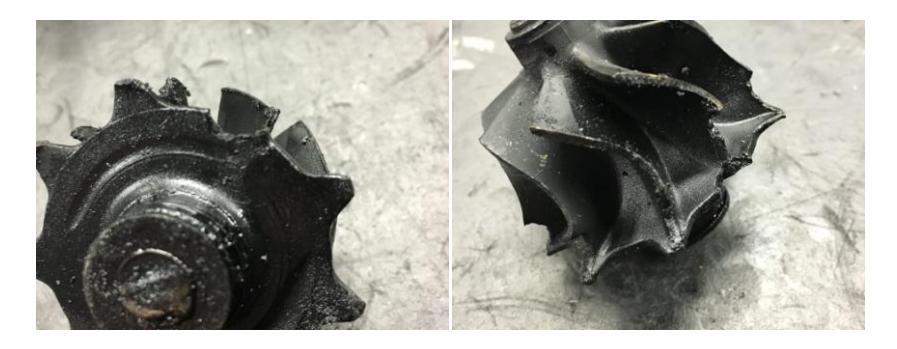
Rys. 4.16. Wyłamany fragment koła turbiny w wyniku nieprawidłowego wyważania metodą ujmowania masy

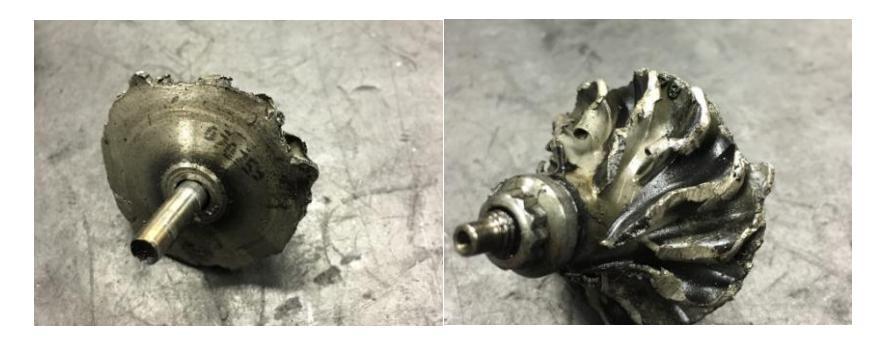
Rys. 4.17. Wyłamane koło kompresji w wyniku nieprawidłowego wyważania metodą ujmowania masy

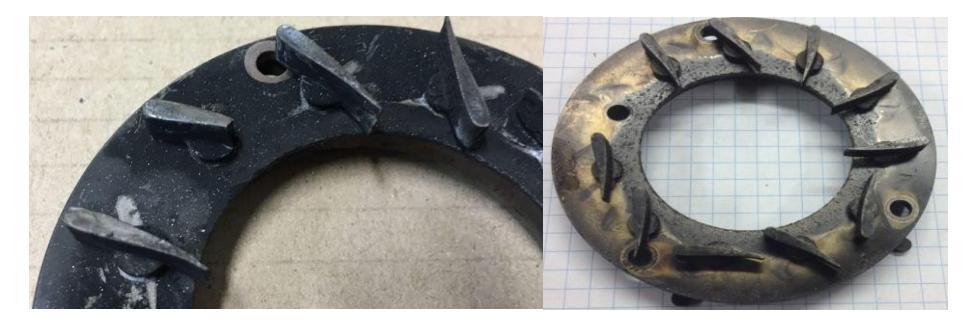
Rys. 4.18. Nagar oraz pęknięta łopata w mechanizmie zmiennej geometrii

Sadza znajdująca się w zanieczyszczonych gazach spalinowych jest często przyczyną uszkodzeń układu sterownia spalin na łopaty wirnika turbiny w turbosprężarkach wyposażonych w system zmiennej geometrii. Osadzenie zanieczyszczeń doprowadza do zatarcia i blokady mechanizmu sterującego.

Niedokładne sterownie kierownicą systemu zmiennej geometrii doprowadza do skoków ciśnienia doładowania, a tym samym do nieprawidłowej pracy turbosprężarki. Rysunki poniżej – 4.18 do 4.19 przedstawiają opisane uszkodzenia [9, 12, 19, 20, 58].

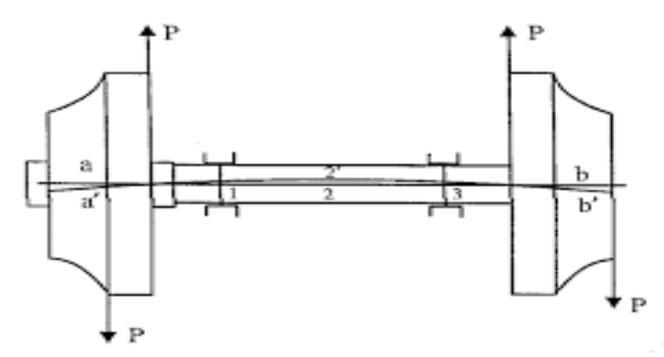
Poprzez niewyrównoważenie pojawiają się odśrodkowe siły bezwładności. Stanowią one zewnętrzne okresowe wymuszenia i powodować mogą zjawisko rezonansu. Działające na element wirujący siły ciężkości mogą stanowić źródło drgań. Drgania powstające w nadmiernym stopniu stają się przyczyną uszkodzenia łożysk, co w rezultacie doprowadza do unieruchomienia bądź zniszczenia elementu doładowującego – turbosprężarki [44, 60, 83, 84]. Schemat niewyważenia został przedstawiony na rysunku 5.1.

Rys. 5.1. Schemat niewyważenia wirnika turbosprężarki wirnika pojazdu samochodowego [53]

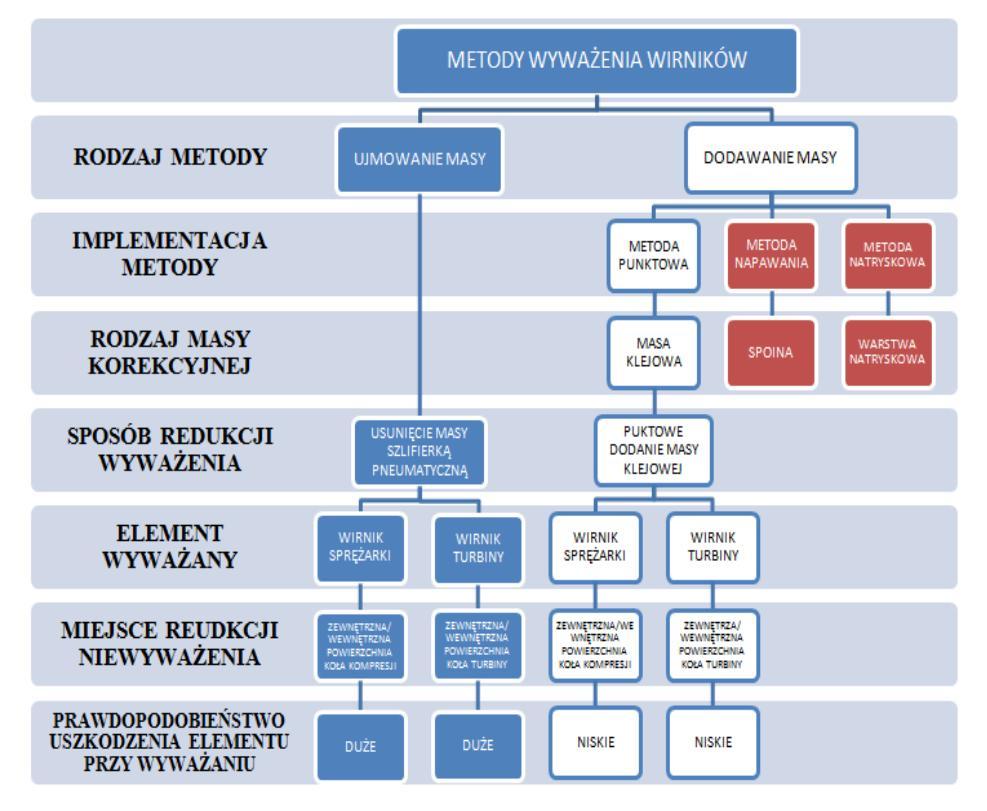
Na poniższym rysunku 5.2 przedstawiono graf ilustrujący metody wyważania wirników turbosprężarek pojazdów samochodowych. Doświadczalna metoda dodawania masy została zobrazowana na białych okienkach. Okienka z niebieskim tłem przedstawiają metodę powszechnie stosowaną, zaś czerwone przedstawiają implementację metody dodawania masy.

Rys. 5.2. Rodzaje metod wyważania wirników turbosprężarek pojazdów samochodowych

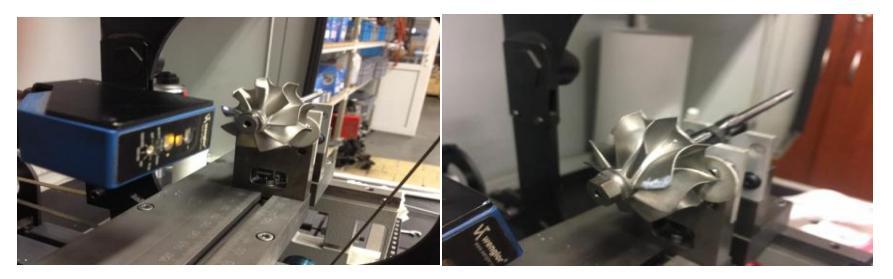
Pierwszym etapem wyważenia wirnika turbosprężarki pojazdu osobowego jest wyważenie koła turbiny wraz z wałkiem turbosprężarki, koła sprężarki a następnie wyważenie całego zespołu wirującego poza korpusem turbosprężarki. Wyważenie to odbywa się na specjalistycznych wyważarkach wolnoobrotowych, których prędkość obrotowa elementu wyważanego nie przekracza 5000 [min⁻¹]. Aby wyważyć koło turbiny wraz z wałkiem turbosprężarki należy nałożyć na jednej z łopat koła turbiny znak białą farbą – dla sensora fotokomórki w celu weryfikacji prędkości obrotowej. Koło turbiny połączone jest na stałe z wirnikiem sprężarki najczęściej poprzez zgrzewanie tarciowe. Następnie wirnik mocuje się na podporach wyważarki i za pomocą paska napędowego wprowadza się element wyważany w ruch obrotowy – rysunek 5.3.

Rys. 5.3. Wyważanie wirnika turbiny - montaż na metalowych podporach wyważarki

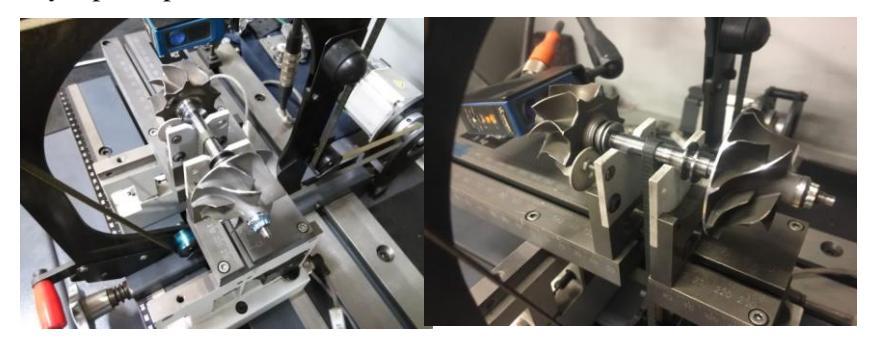
W następnej kolejności wyważany jest wirnik sprężarki. Koło sprężarki połączone jest z wałkiem turbosprężarki poprzez nakrętkę dystansową, która dokręcona jest do wałka turbosprężarki z momentem zalecanym przez producenta.

Rys. 5.4. Wyważanie wirnika turbosprężarki – montaż na metalowych podporach wyważarki

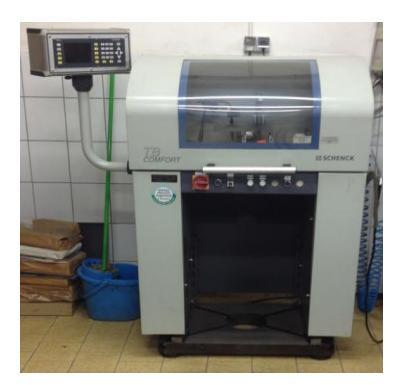
Proces wyważania polega na redukcji niewyważonej masy z wirnika turbiny oraz z wirnika sprężarki. Wartość redukcji niewyważonej masy zależy od wskazań przyrządów pomiarowych. Konstrukcja wirnika turbiny oraz wirnika sprężarki powinna uwzględniać miejsce redukcji materiału w celu wyważenia układu. Usunięcie niewyważonej masy odbywa się poprzez obróbkę ubytkową (wiercenie, szlifowaniem, frezowanie). Jest wiele miejsc, z których redukowana jest niewyważona masa. Wyważanie wirnika turbosprężarki odbywa się na wolnoobrotowej wyważarce – Schenck TB COMFORT, która została przedstawiona na rysunek 5.5.

Rys. 5.5. Wyważarka wolnoobrotowa

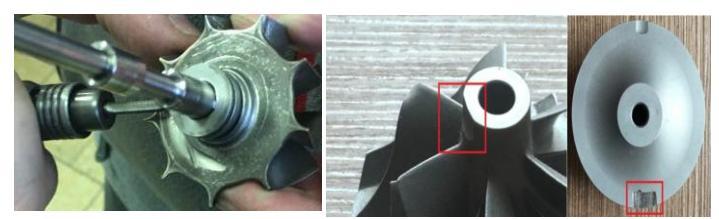
Rys. 5.7. Redukcja niewyważonej masy wirnika turbiny

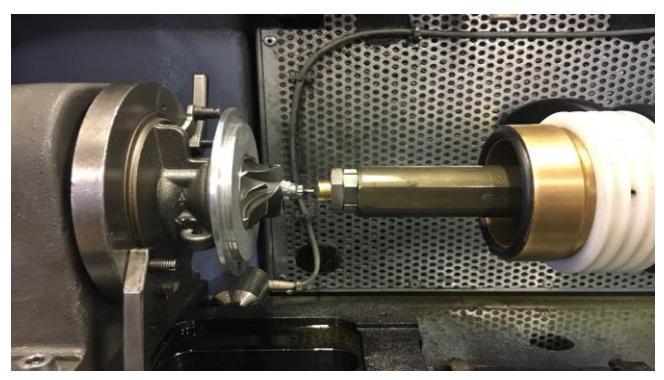
Aby rozpocząć proces wyważania rdzenia turbosprężarki, element wyważany mocowany jest w specjalnym adapterze urządzenia wyważającego – rysunek 5.8. Następnie należy podgrzać olej do temperatury 50-80 [°C] oraz podłączyć przewód olejowy do rdzenia turbosprężarki. Podczas wyważania ciśnienie oleju oscyluje w granicach 0,1-0,15 [MPa]. Wirnik turbosprężarki należy namagnesować, w celu odczytu prędkości obrotowej elementu wyważanego. Podczas wyważania rdzenia turbosprężarki prędkość obrotowa wirnika oscyluje w granicach 200 000 [min⁻¹]. Usunięcie niewyważonej masy odbywa się poprzez obróbkę ubytkową (wiercenie, szlifowaniem, frezowanie). Niewyważona masa usuwana jest z nakrętki dystansowej. Wartość niewyważonej masy wskazuje układ pomiarowy urządzenia.

Rys. 5.8. Montaż rdzenia turbosprężarki w wyważarce wysokoobrotowej

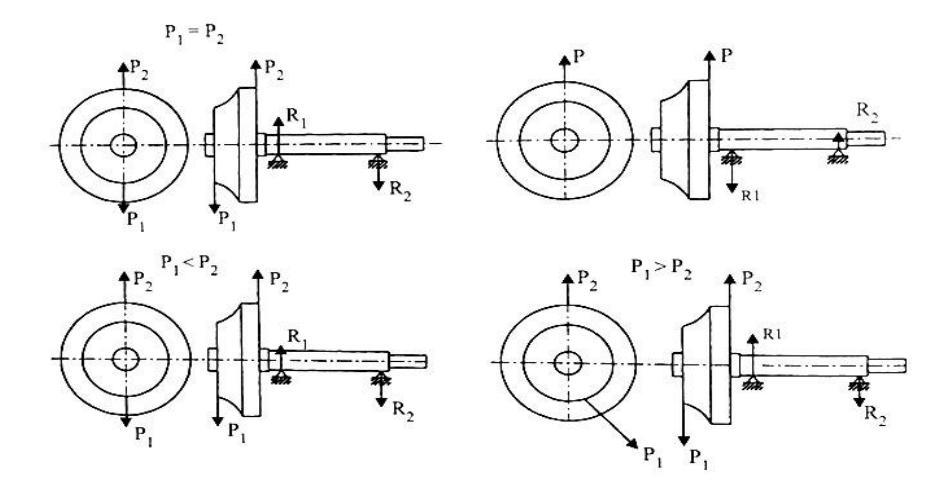
Cechą charakterystyczną niewyważonego układu pomiarowego jest wzrost amplitudy drgań łożysk, który powstaje w wyniku wzrostu prędkości obrotowej wirnika. Znaczna różnica prędkości obrotowej od najbliższej predkości krytycznej powoduje zmianę amplitudy drgań łożysk proporcjonalnie do kwadratu ich prędkości obrotowej. Są to drgania harmoniczne o częstości równej liczbie obrotów wału wirnika turbosprężarki. Problem wynikający z częstości drgań własnych staję się poważny, biorąc pod uwagę wysoką prędkość obrotową wirnika turbosprężarki. Krytyczna prędkość wirnika, przy której występuje zjawisko rezonansu między drganiami wymuszonymi a drganiami własnymi powinna być wyższa niż jej wartości znamionowe. Wraz ze wzrostem prędkości obrotowej wału korbowego, turbosprężarka nie powinna przejawiać skłonności do przenoszenia jakichkolwiek drgań. Kolejną przyczyna występowania drgań na urządzeniu doładowującym może być zjawisko powstawania nadmiernych luzów łożysk - tzw. zjawisko samowzbudnych drgań olejowych. Rysunek 5.9 ilustruje schemat dynamicznego wyważania wirnika turbiny.

Rys. 5.9. Dynamiczne wyważanie wirnika turbiny [53]

Na rysunku oznaczono parę sił P_1 oraz P_2 , które znajdują się one na tej samej płaszczyźnie działania, która przechodzi przez oś wirnika. Na ułożyskowanym stanowisku do wyważenia powstają reakcje R_1 i R_2 , które leżą na tej samej płaszczyźnie co powyższe siły. Posiadają one równe wartości, lecz przeciwne kierunki (R_1 = - R_2). Poprzez położenie wirnika, a także wartość niewyważonej masy weryfikuje się miejsce oraz masę materiału, którą należy usunąć do prawidłowego wyważenia dynamicznego wirnika turbosprężarki. Usunięcie niewyważonej masy odbywa się poprzez obróbkę ubytkową (wiercenie, szlifowanie, frezowanie) [44, 83].

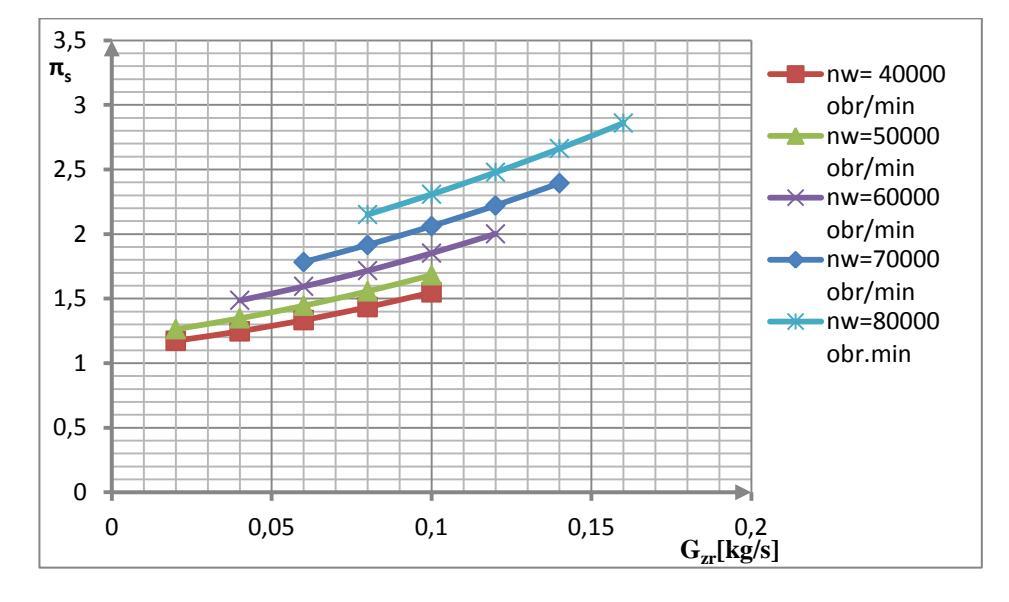
Rys. 5.10. Zależność sprężu π_s w funkcji zredukowanego natężenia przepływu powietrza G_{zr}

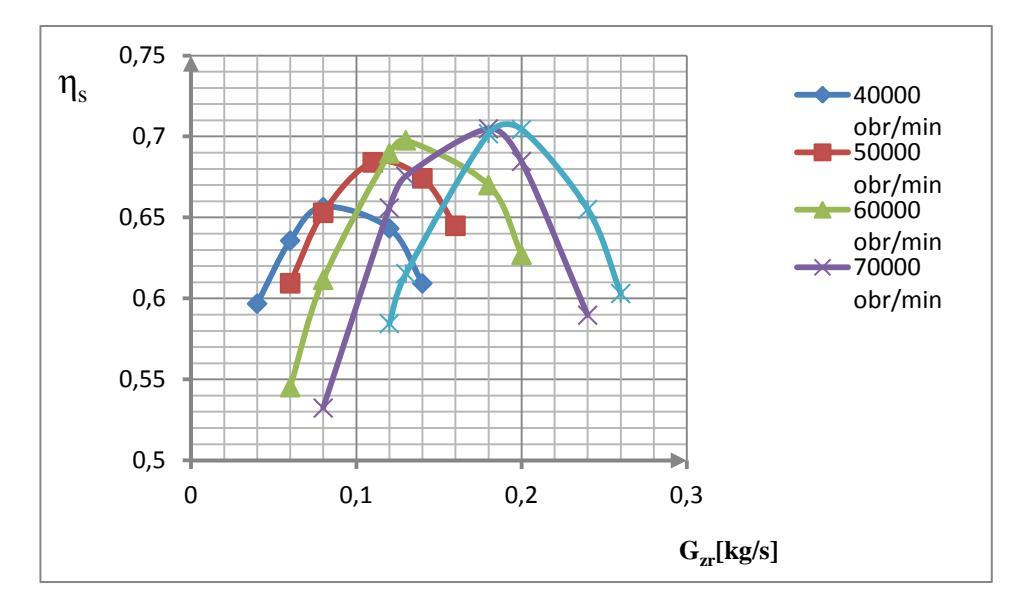
Rys. 5.11. Zależność funkcji izentropowej η_s, w funkcji zredukowanego natężenia przepływu powietrza G_{zr}

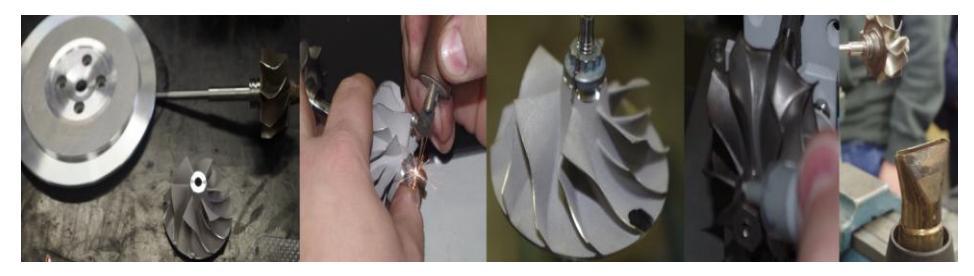
Rys. 5.14. Przygotowanie wirnika do procesu wyważenia metodą dodawania masy

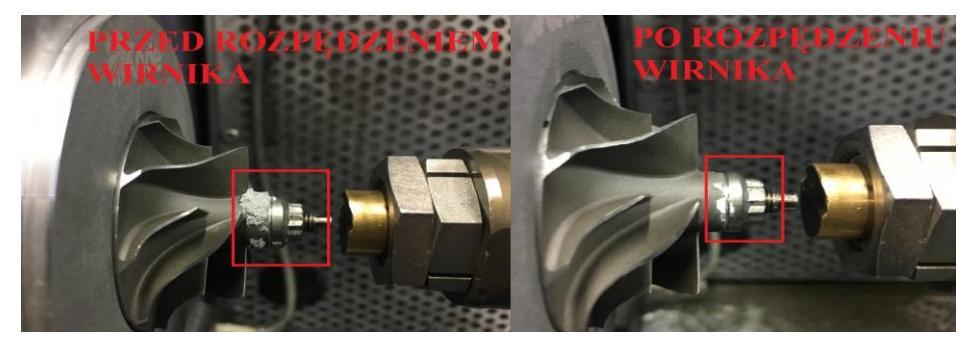
Rys. 5.21. Weryfikacja utrzymania pasty korekcyjnej na wirniku sprężarki – II wirnik sprężarki

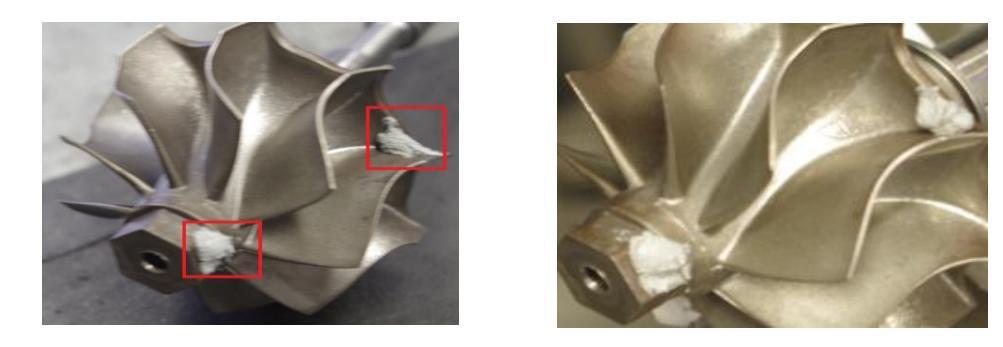
Rys. 5.23. Utrzymana masa korekcyjna na wirniku turbiny – II wirnik turbosprężarki

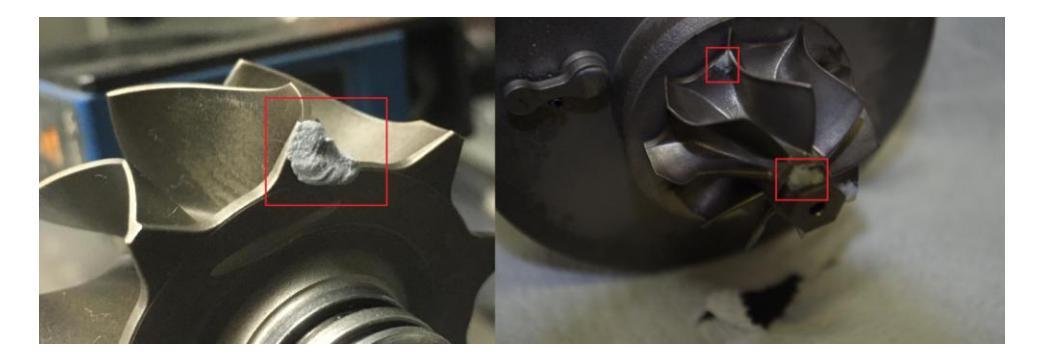
Rys. 5.24. Utrzymana masa korekcyjna na wirniku turbiny - III wirnik turbosprężarki

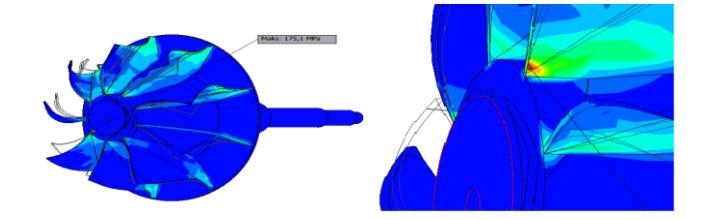
Rys. 6.7. Miejsce występowania maksymalnego naprężenia

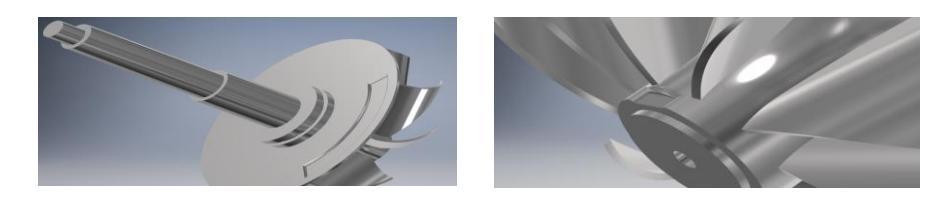
Rys. 6.8. Redukcja masy z wewnętrznej części Rys.6.9. Redukcja masy z zewnętrznej części

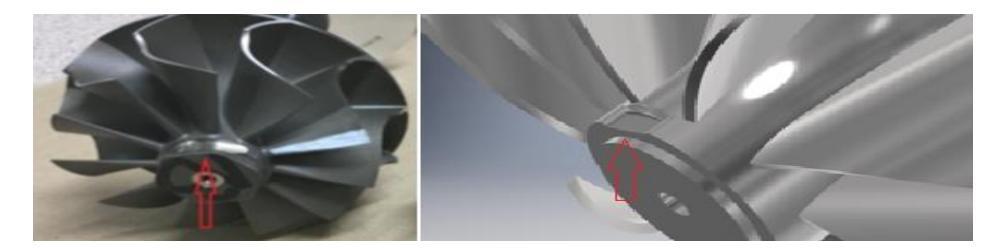
Rys. 6.10. Redukcja niewyważenia metodą ujmowania masy – model rzeczywisty, model numeryczny

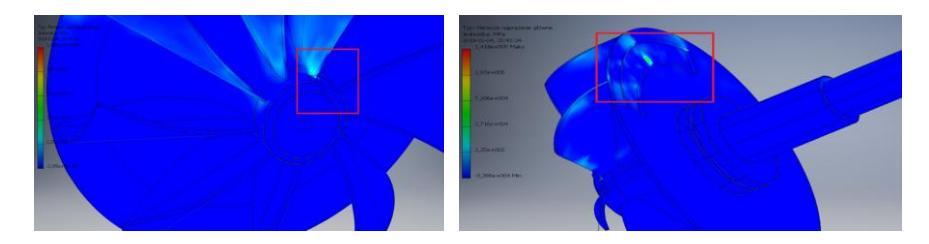
Rys. 6.11. Miejsce występowania najbardziej narażonych miejsc przy metodzie ujmowania masy

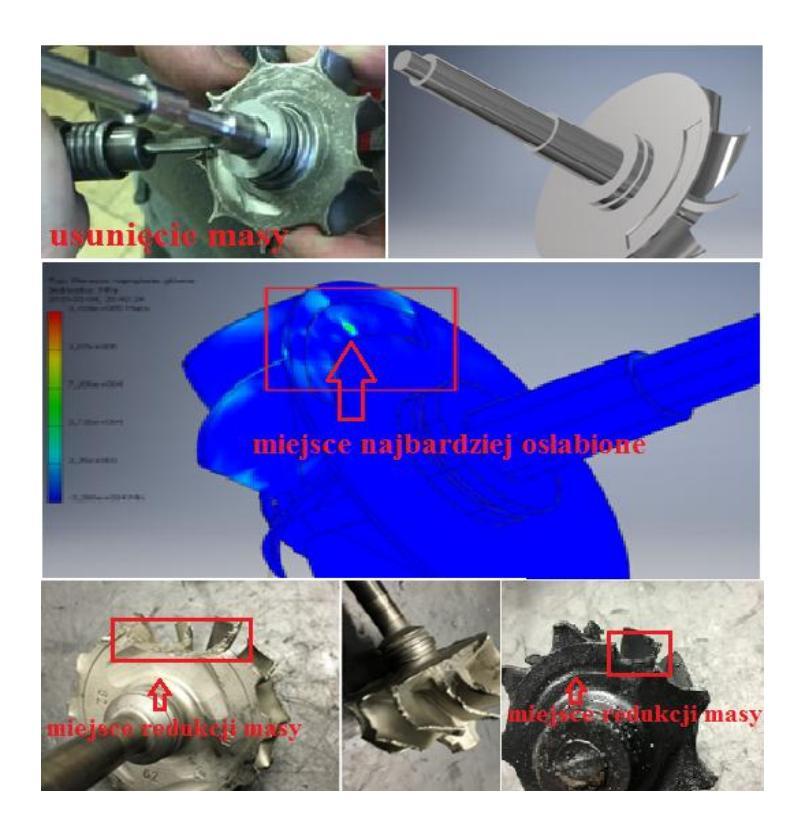
Rys. 6.12. Skutki wyważania wirnika metodą ujmowania masy

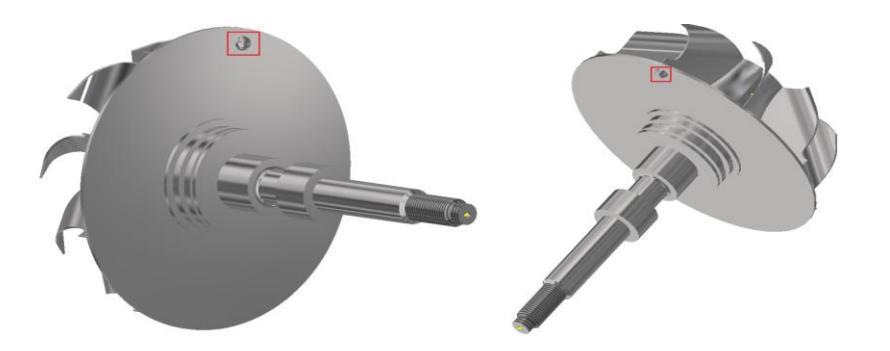
Rys. 6.13. Numeryczne dodanie masy korekcyjnej na wewnętrzną część koła turbiny

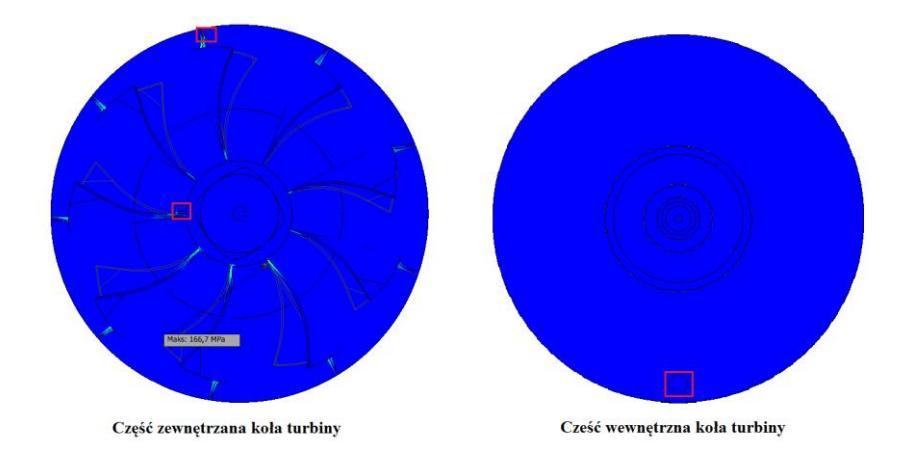
Rys. 6.16. Widok zewnętrznej i wewnętrznej części koła turbiny z zaznaczoną masą korekcyjną oraz z maksymalnym naprężeniem Na rysunku 6.16 w czerwonych ramach zaznaczono masę korekcyjną, aby potwierdzić fakt nie wpływania masy korekcyjnej na właściwości wirnika.

Uwagę zwraca fakt, iż analiza naprężeń wirnika turbiny pozwoliła na uzyskanie informacji, że miejscem, w którym występuje maksymalne naprężenie jest dolny styk łopaty koła turbiny dla zewnętrznej części wirnika. Dodana masa korekcyjna w żaden sposób nie ingerowała w właściwości wytrzymałościowe wirnika i struktura wirnika nie została naruszona. Dowodem tego są wyniki wskazane na rysunku 6.15, które przedstawiają najbardziej narażony element wirnika. Ilustracje przedstawiają analizę dla prędkości obrotowej wirnika oscylującej w granicach 180 000 [min⁻¹].

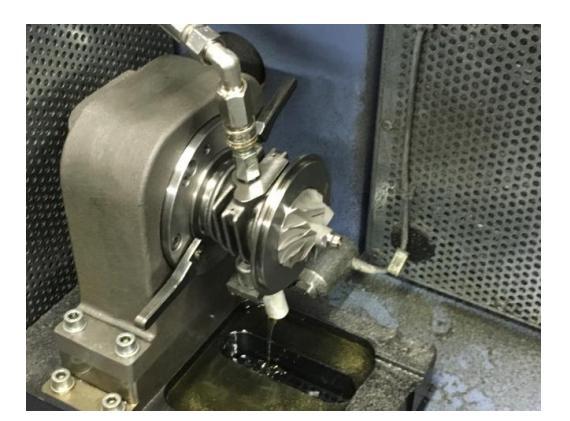
Rys. 7.12. Montaż rdzenia turbosprężarki w części roboczej wyważarki wysokoobrotowej MBRS110

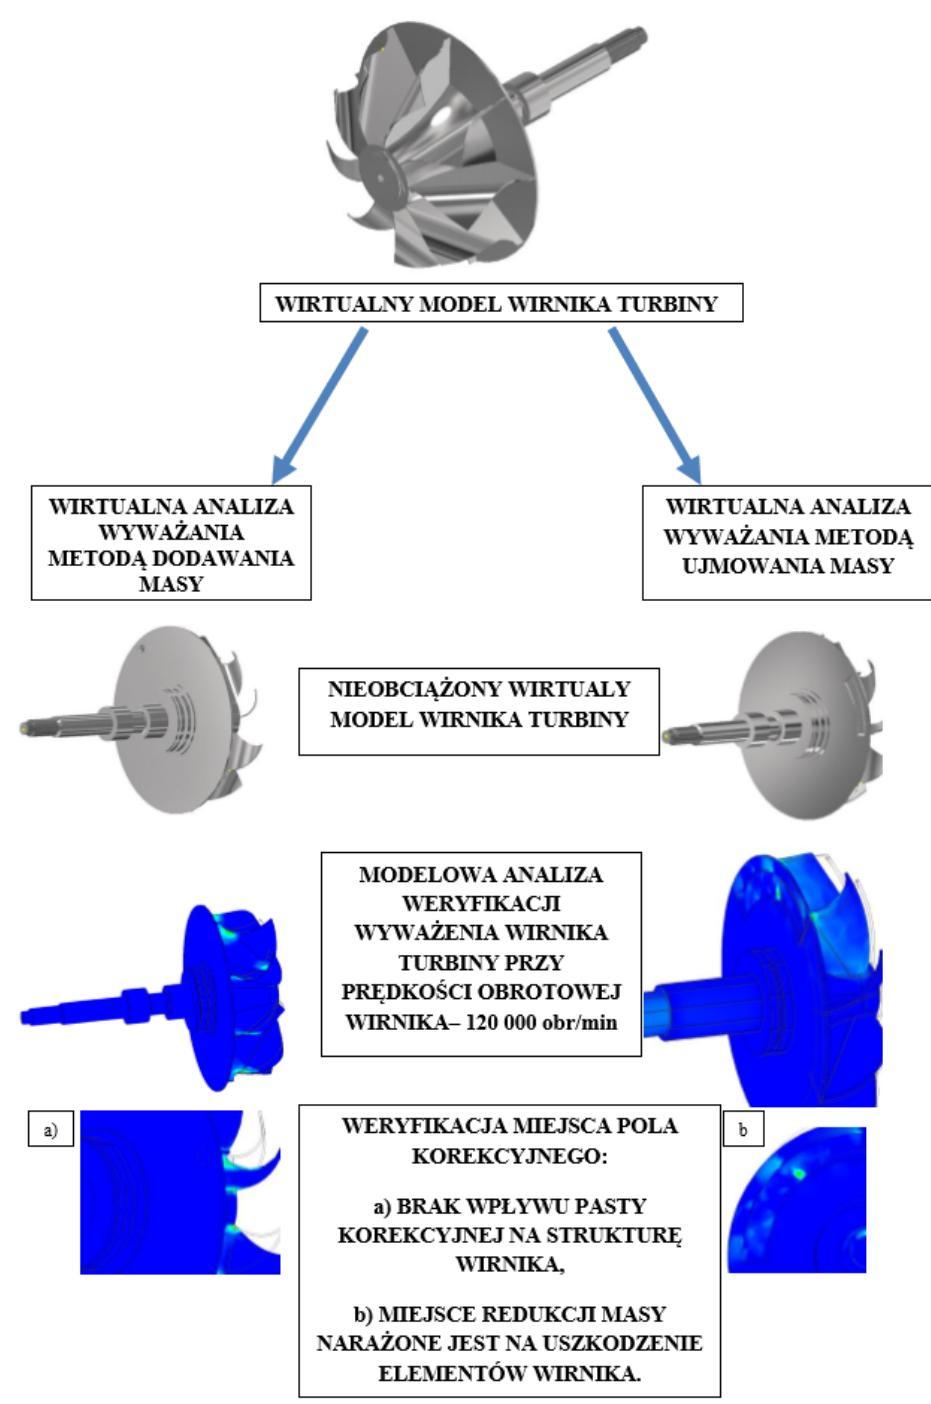
Rys. 8.1. Porównanie na wirtualnym modelu metod wyważania wirnika turbiny
